Familien Jensens Gård

- en mønstergård fra 1900

Udgivet af
Realdania By & Byg

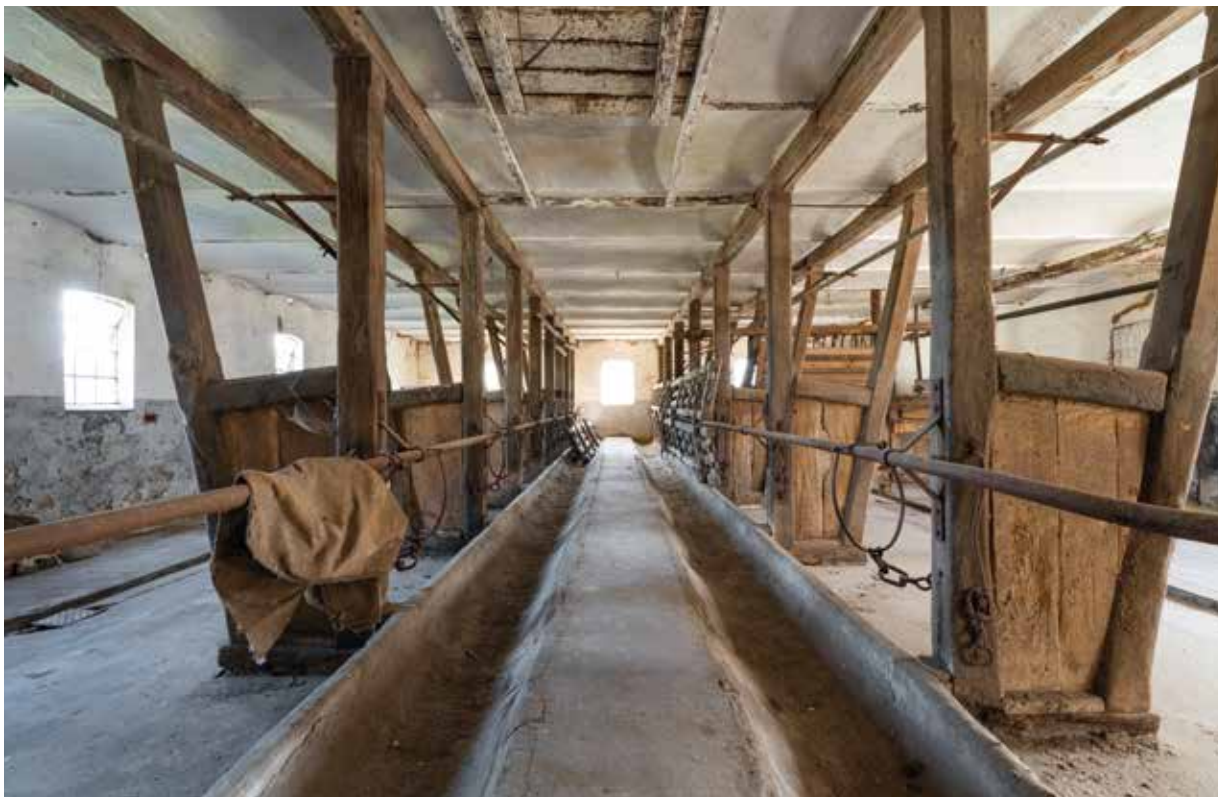
Den gamle kostald står uforandret som for 120 år siden. Lofterne blev dengang opbygget som moderne monierhvælv, dvs. hvælv af beton med jernarmering. Også gulvene blev lagt med cement i stedet for de ujævne marksten, som tidligere havde været brugt.

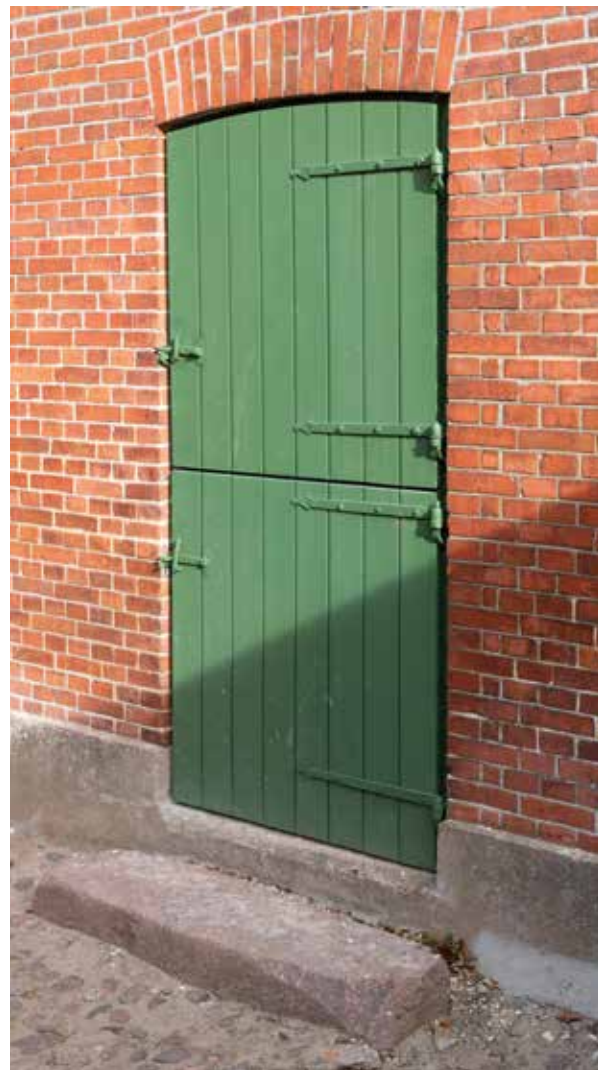
Kontrasten mellem stuehusets betontrappe, som Realdania By & Bygs arkitekt Per Troelsen står ved, og svinestaldens trædesten af granit, er et fint sindbillede på den brydningstid, som gården er opført i, hvor nye materialer og byggemetoder udkonkurrerede gamle traditioner og skikke.

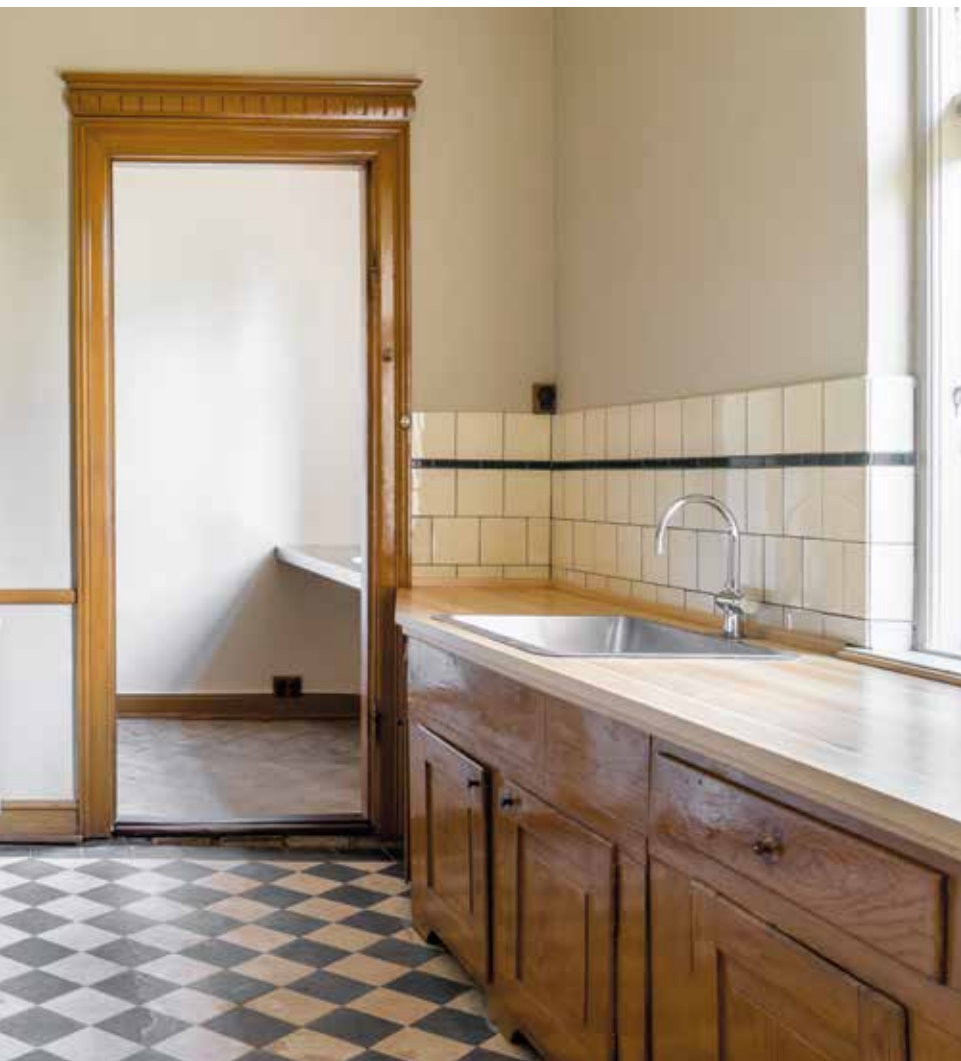
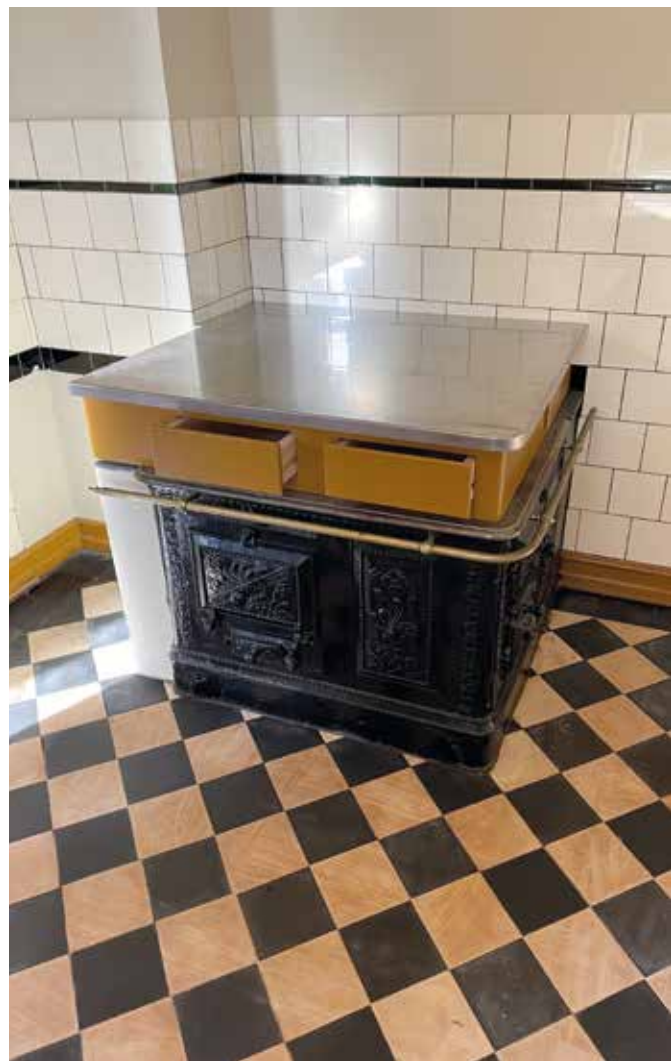
I køkkenet er bevaret det lange køkkenbord og det gamle jernkomfur. Bordet har fået ny bordplade, vask og armatur. Ovenpå komfuret er monteret en kasse med stålboardplade, så komfuret kan fungere som afsætningsplads. Ved siden af placeres et moderne komfur.

Ovenpå det gamle støbejernskomfur er der lagt en ny bordplade af rustfrit stål, der kan fungere som afsætningsplads for det moderne komfur, der placeres lige ved siden af.

Ovenpå det store gamle komfur er der i dag monteret en kasse med indbyggede skuffer og øverst en plade af rustfrit stål. Dermed har det gamle smedjærnskomfur fået en god arbejds højde og kan nu bruges som afsætningsplads for det nye og moderne komfur, der er placeret ved siden af. Fortid og nutid i ét og samme møbel.

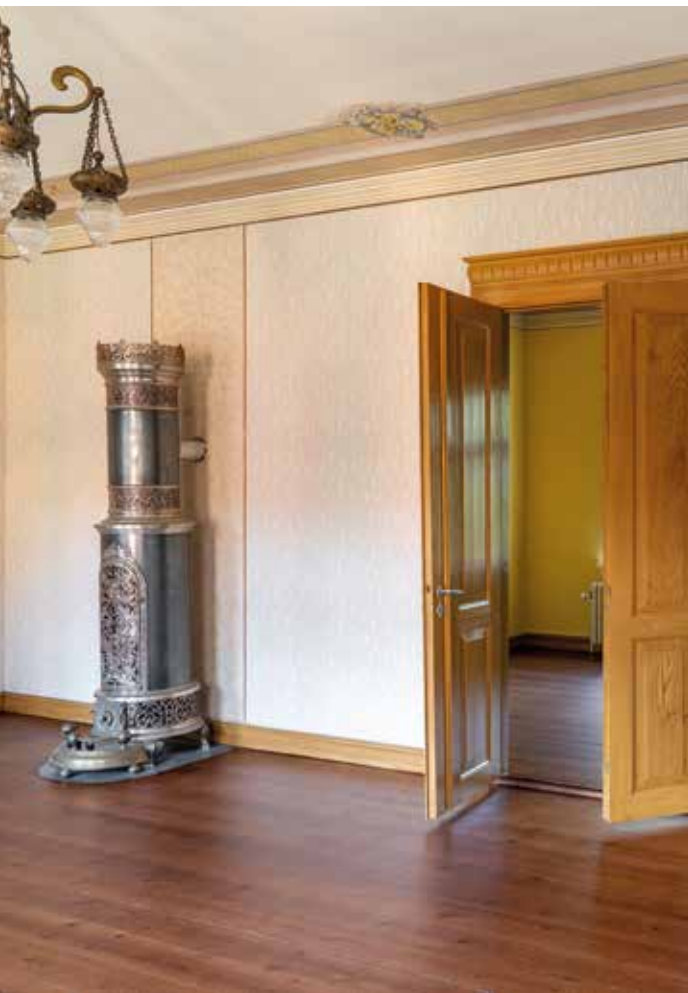
I stadsstuen er bevaret et særligt kunsttapet, som formentligt er sat op i 1950'erne. Bevarede kunsttapeter fra denne periode hører til sjældenhederne, og derfor har tapetet fået lov til at blive. Ved istandsættelsen af tapetet dukkede også kunstnernavnet frem: Ingrid Lomholt.

Alle vægge i stuerne er nu spartlet og malet med silikatfarve – undtagen i stadsstuen. Her blev der i 1950'erne opsat et særligt tapet, som med konservatorernes indsats nu er istandsat og retoucheret, så lange skjolder fra vandskader og lignende er fjernet.
