# Energiforbedring i historiske bygninger

– erfaringer og læringer fra Realdania By & Byg

# **Energiforbedring af historiske bygninger**

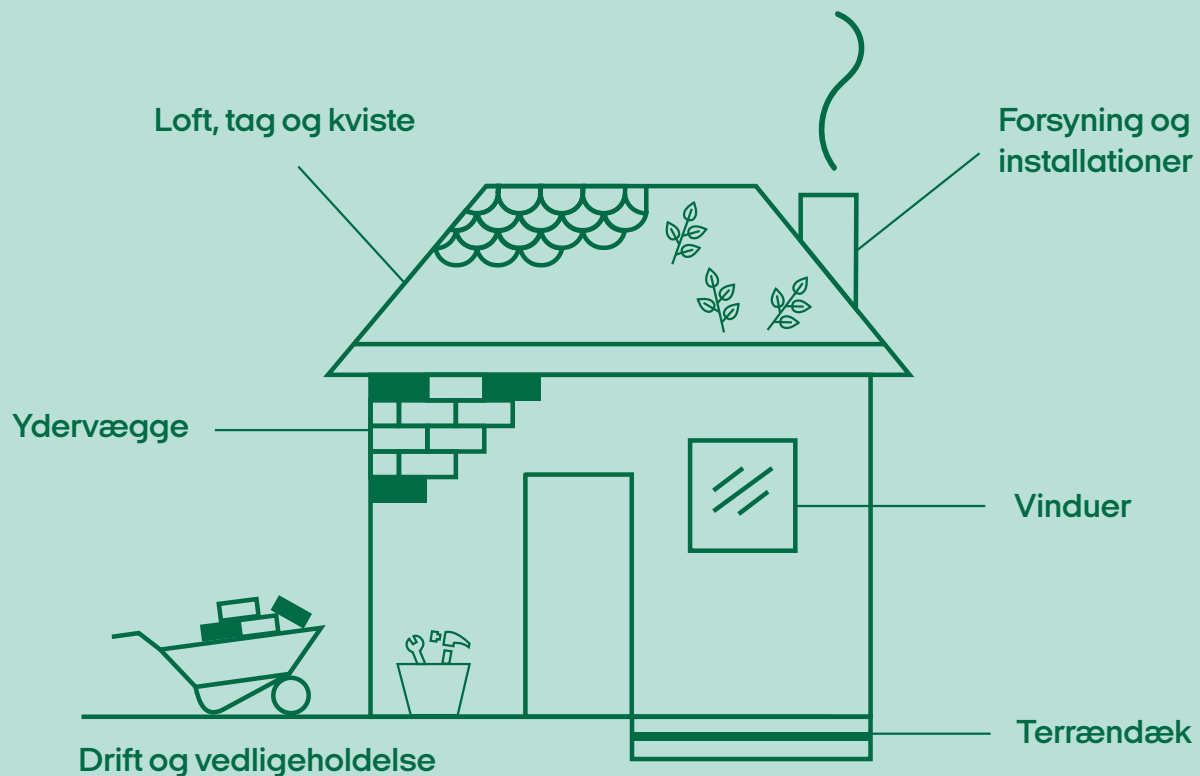
**↑ Varmetab i de historiske bygninger:**

**Vinduerne** – hvis de ikke er energioptimerede – står typisk for 25-30 % af en bygnings samlede varmetab.

**Taget, loftet og evt. kviste** står for 25-40 % af en bygnings samlede varmetab.

**Ydervæggene** står for 20-30 % af en bygnings samlede varmetab.

**Terrændækket** står for 15 % af en bygnings samlede varmetab.

**Forsyning og installationer** af ældre dato står i mange tilfælde for en væsentlig del af varmetabet i en bygning.

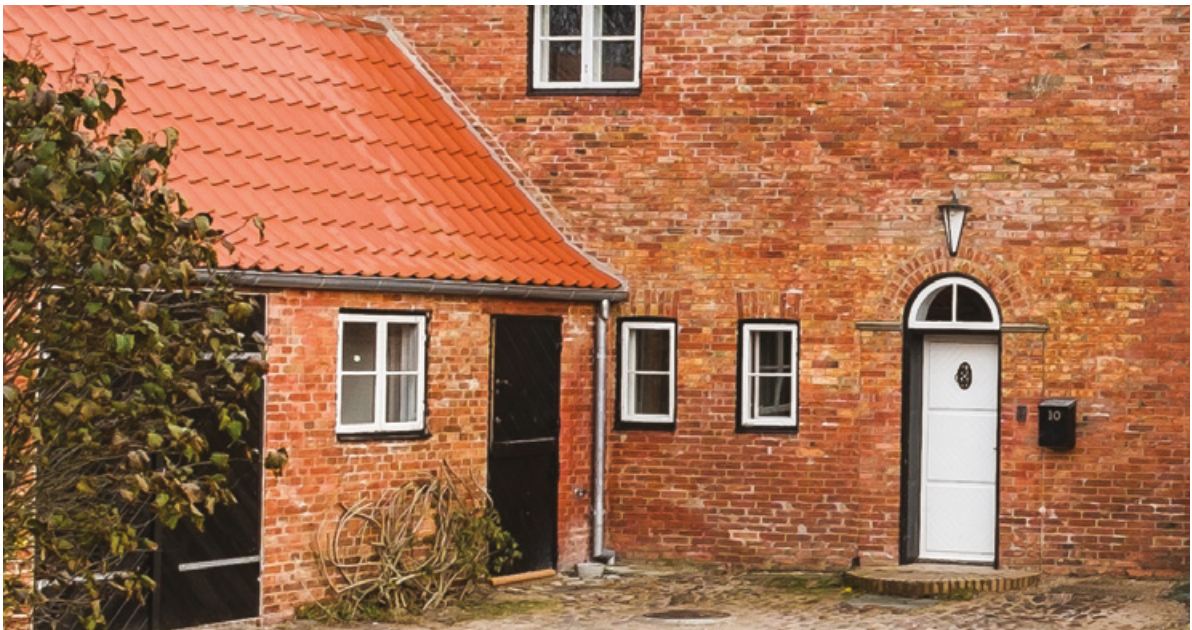
#### ↑ Landsted i Snekkersten tegnet af Kay Fisker

I 1918 stod landstedet Villa Højgård, der er tegnet af arkitekt Kay Fisker, færdigt. Realdania By & Byg købte landstedet i 2014 og gennemførte en restaurering, hvor isolering og tætning blev udført på baggrund af termografiske målinger. En udvendig termografering viser rødt og gult de steder, hvor varmen trænger ud gennem utætheder, kuldebroer og partier med dårlig isolering. En indvendig termografering viser med blå og grønt de steder, hvor kulden af de samme årsager trænger ind.

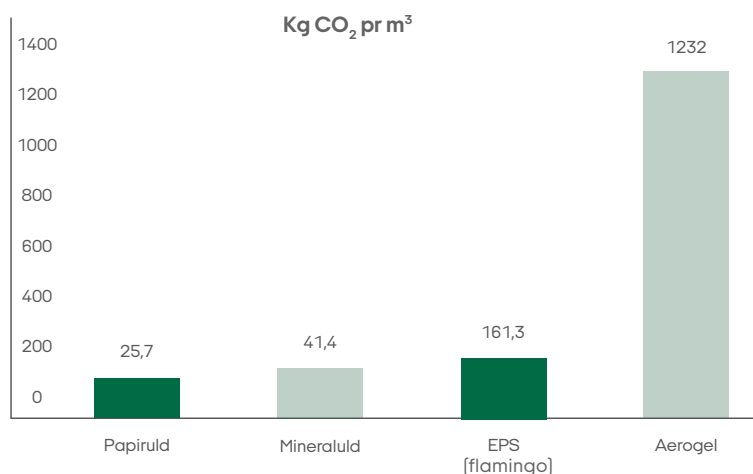
#### ← Isoleringsmaterialer

Grafen viser, hvor mange kg CO<sub>2</sub> der er fundet ved produktion og affaldsbehandling af én m<sup>3</sup> isoleringsmateriale. Isoleringsmaterialerne har dog forskellige varmeledningsevne. Jo lavere varmeledningsevne, desto bedre isoleringsmateriale. Varmeledningsevnen for de forskellige materialer er hhv. 0,04 – 0,034 – 0,035 – 0,015 W/mK.

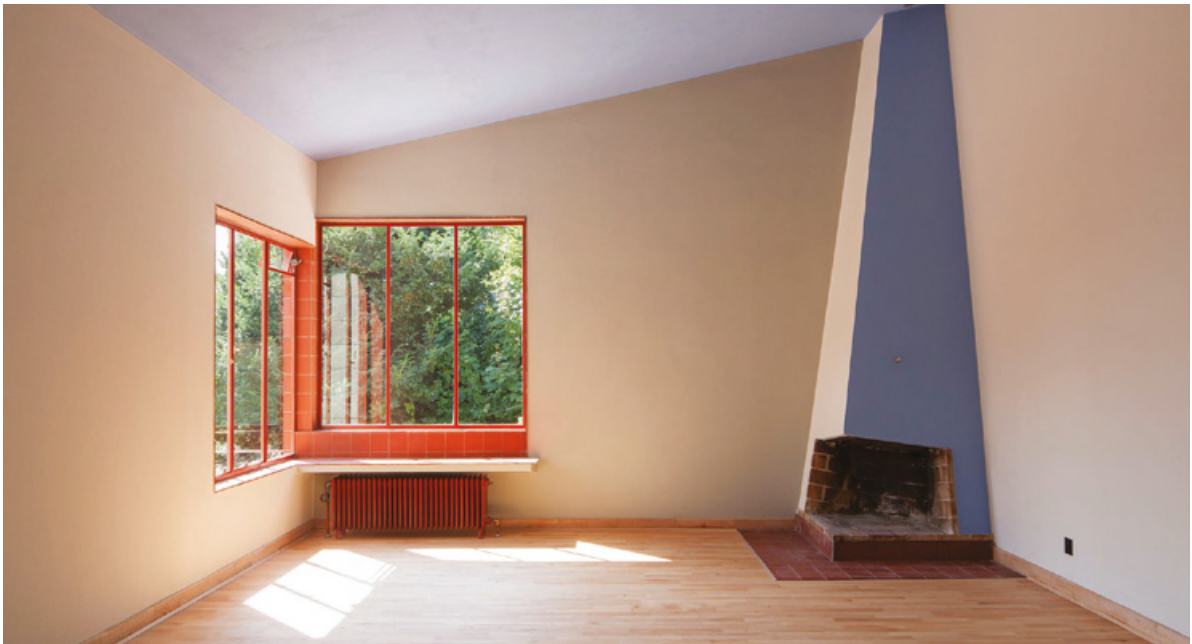
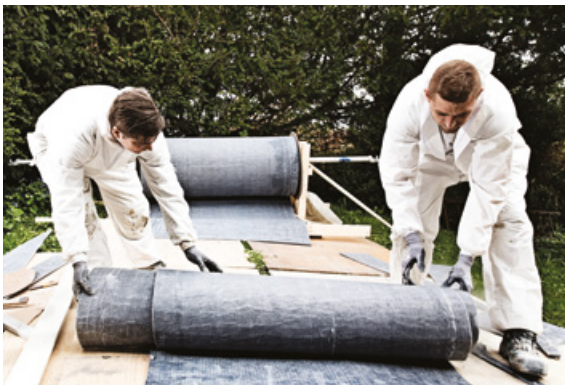
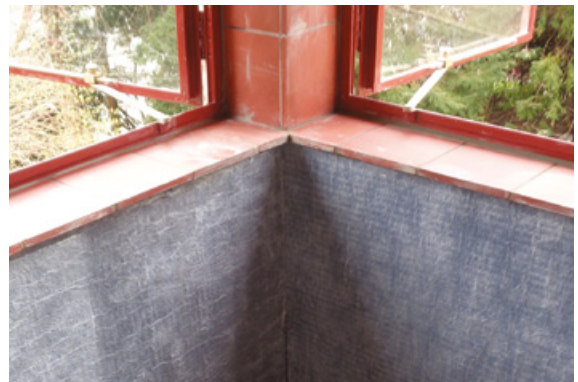
#### ↑ Isoleringsmaterialers betydning for CO<sub>2</sub>-regnskabet

Forskellige isoleringsmaterialer udleder undervejs i produktionen meget forskellige mængder CO<sub>2</sub>. Papiruld udleder mindst, mens Aerogel udleder markant mere end de gængse isoleringstyper som mineraluld og polystyren (EPS). Realdania By & Byg har alligevel anvendt Aerogel til isolering af Poul Henningsens eget hus (fotos ovenfor), da Aerogelen blev vurderet som den bedste metode til at sikre husets byggetekniske tilstand med så få ændringer af bevaringsværdierne som muligt, især de arkitektoniske værdier [læs mere om PH's eget hus på side 90].

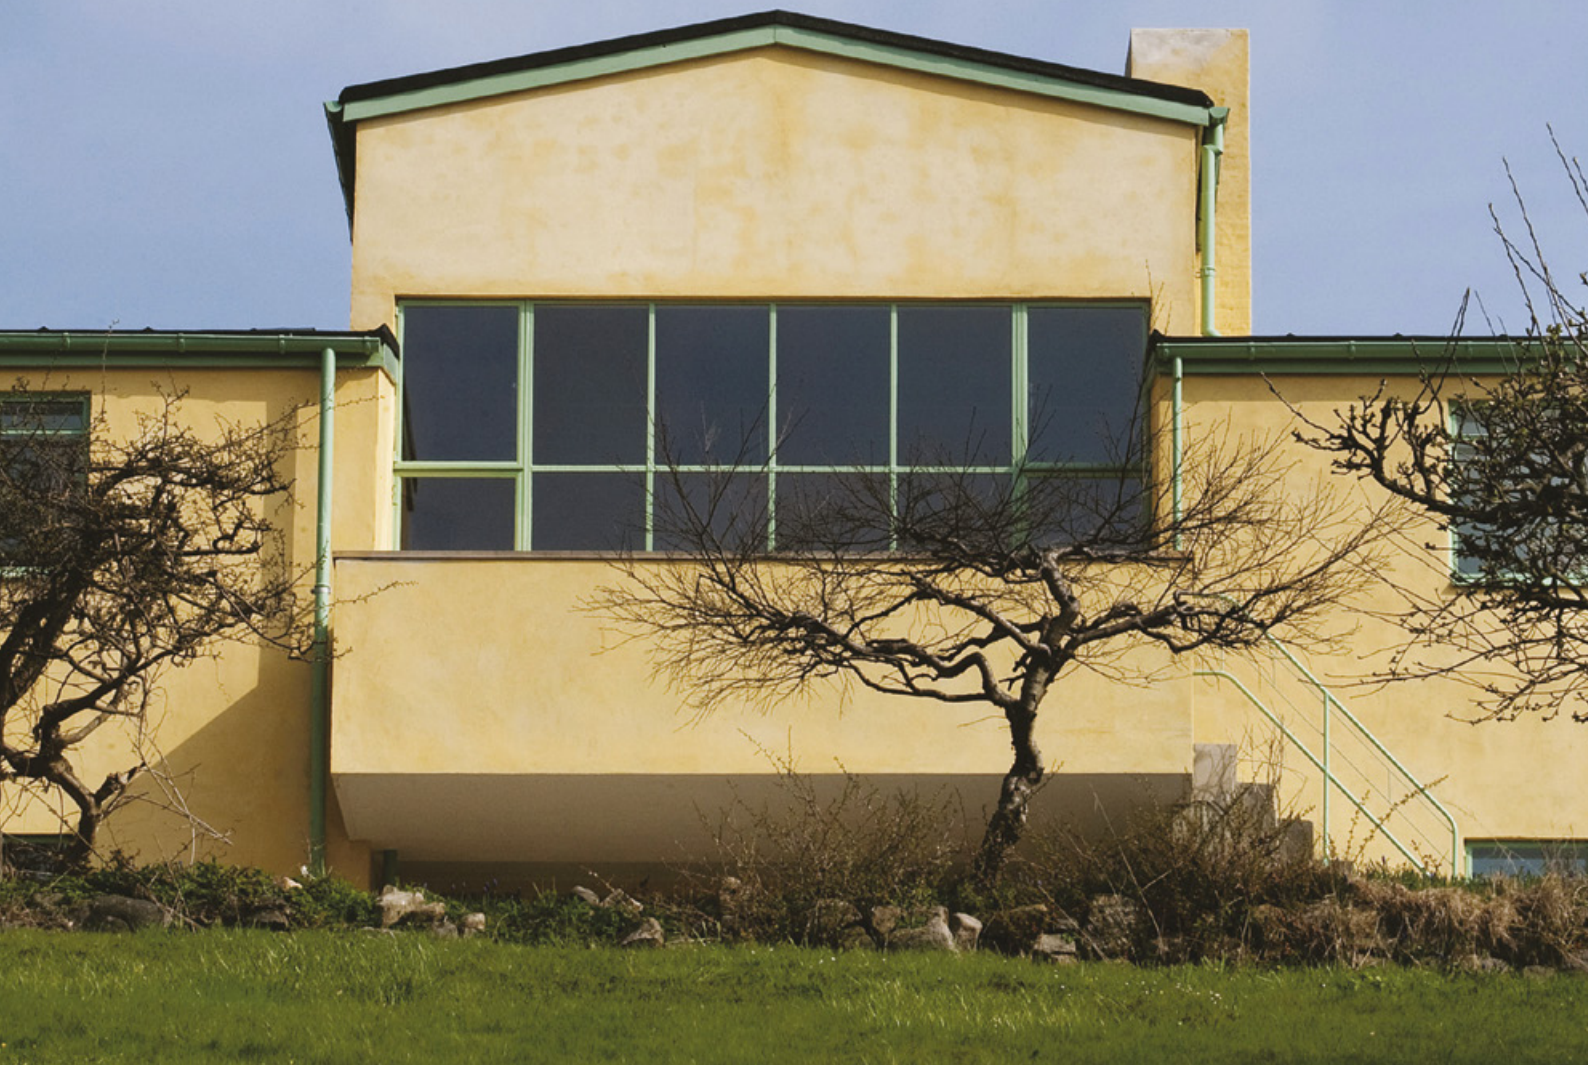
#### ↑ Edvard Heibergs eget hus i Virum

I arkitekt Edvard Heibergs eget hus fra 1924 er den store balkon foran stuen udført af tidens moderne materiale, jernbeton. Men både beton og armeringsjern udgør en kuldebro, fordi varmen ledes ud og kulden ind. Kuldebroen er dog ikke mærkbar i huset, fordi ydervæggene er meget sparsomt isoleret. Dermed er der ingen stor kontrast mellem ydermure og balkon, og det er netop kontrasten mellem varme og kolde flader, der giver kuldebroer.

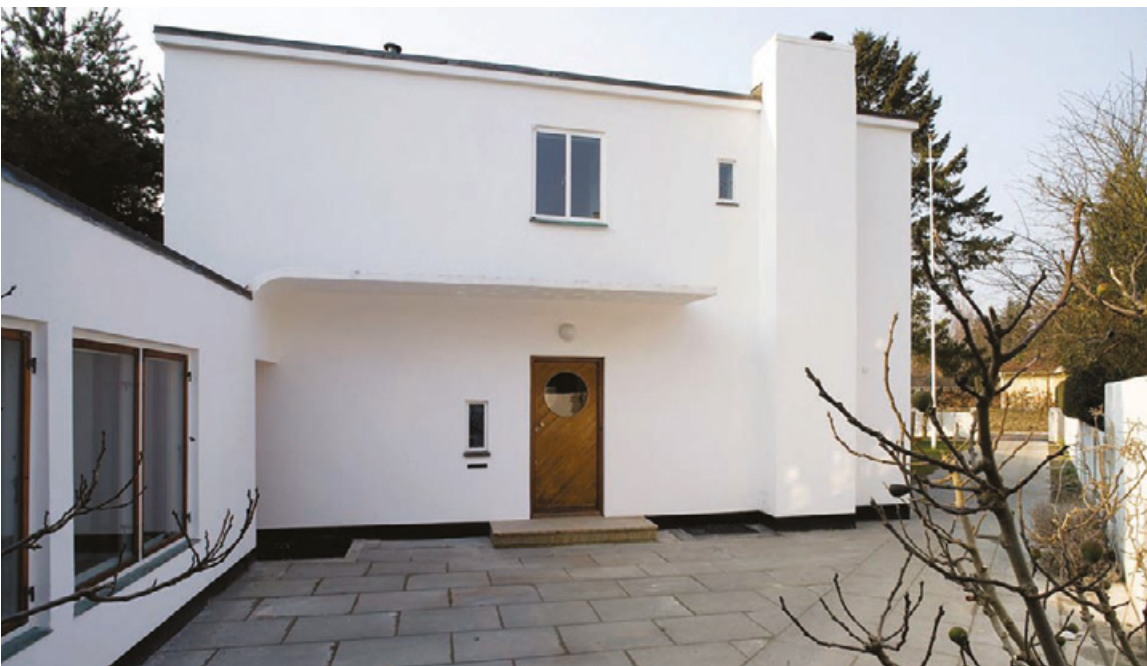
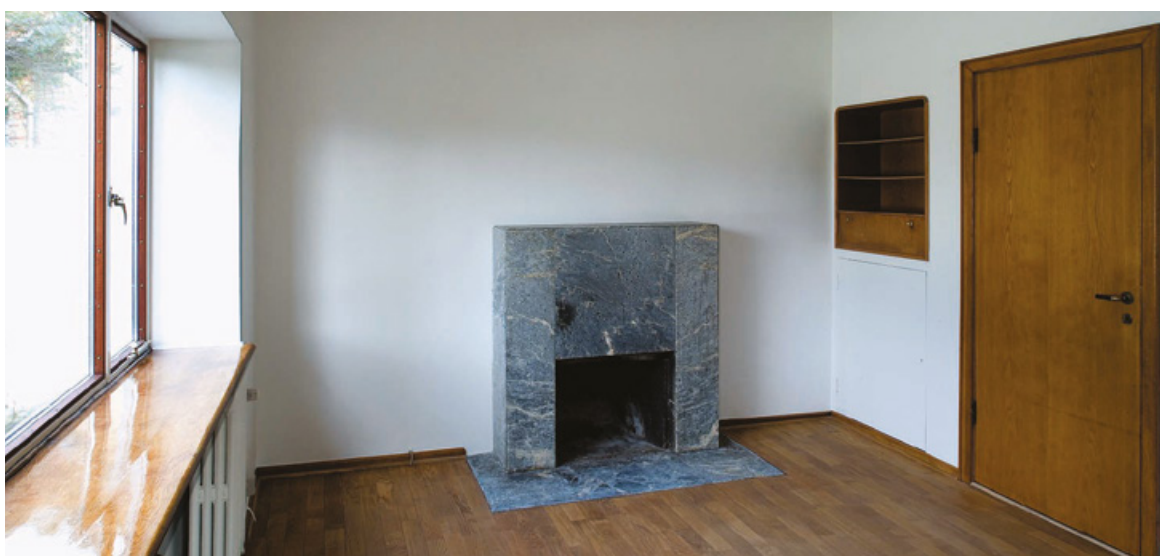
#### ↑ Arne Jacobsens eget hus i Charlottenlund

På Gotfred Rodes Vej i Charlottenlund ligger det første hus, som arkitekt Arne Jacobsen tegnede til sig selv og sin familie. Det funktionalistiske hus er fra 1929 og har de tidstypiske vinduer af jern. Men vinduernes jernrammer udgjorde en kuldebro, der gav kondens, som efterhånden ledte til skimmelsvamp, og Realdania By & Byg monterede derfor i 2018 nye forsatsrammer med energiglas, der har brudt kuldebroen [læs mere om løsningen på side 42].

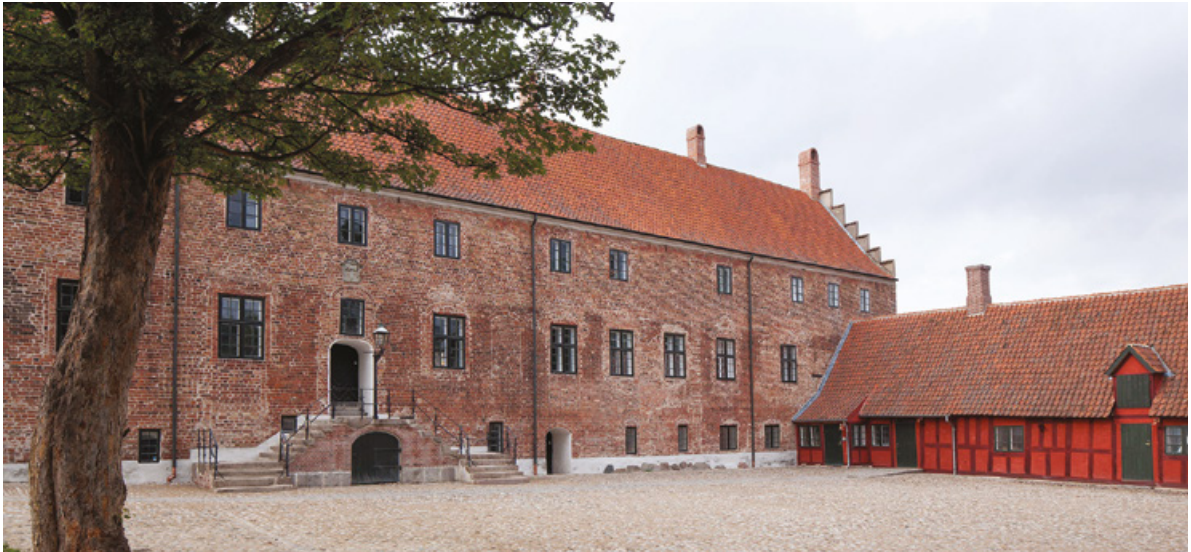
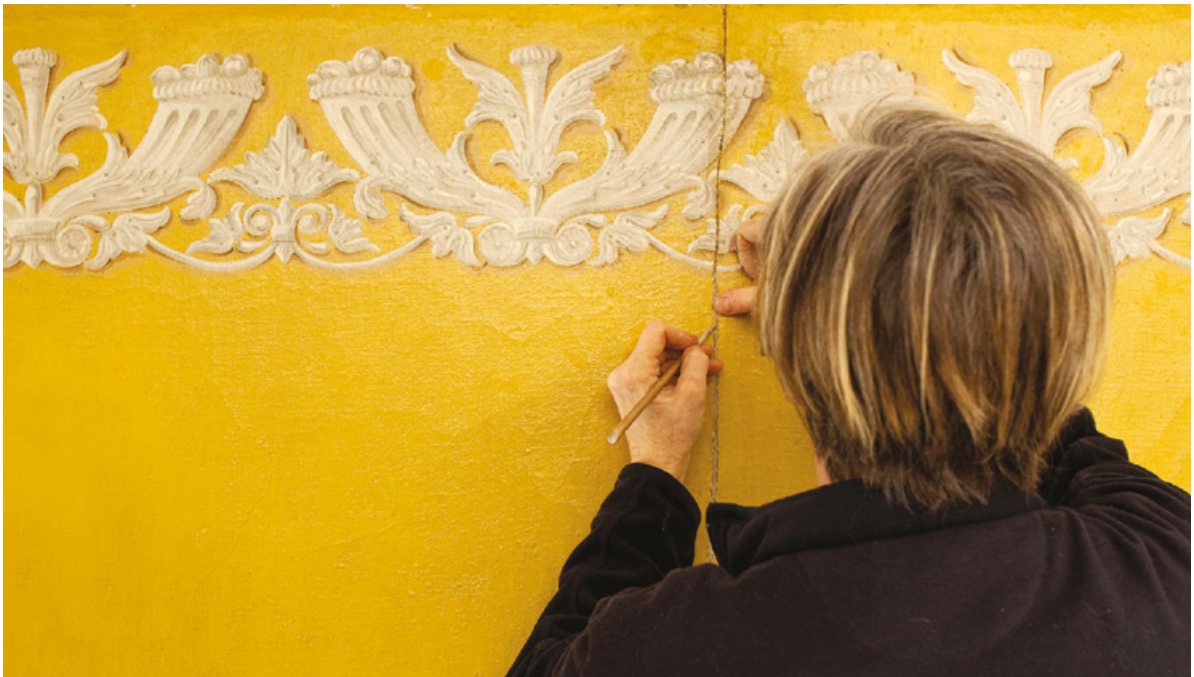
#### ↑ Odense Adelige Jomfrukloster

I Odense Adelige Jomfrukloster, hvis ældste dele er fra starten af 1500-tallet, blev der i 1700-årene opsat de tidstypiske vægpaneler og væglærreder. Mellem de mere end 1 m tykke ydermure og vægpanelerne er der stillestående luft, og det samme er der bag de opspændte lærreder på væggene. Luften har en vis isolerende betydning, ligesom de tykke mure er gode til at akkumulere varme.

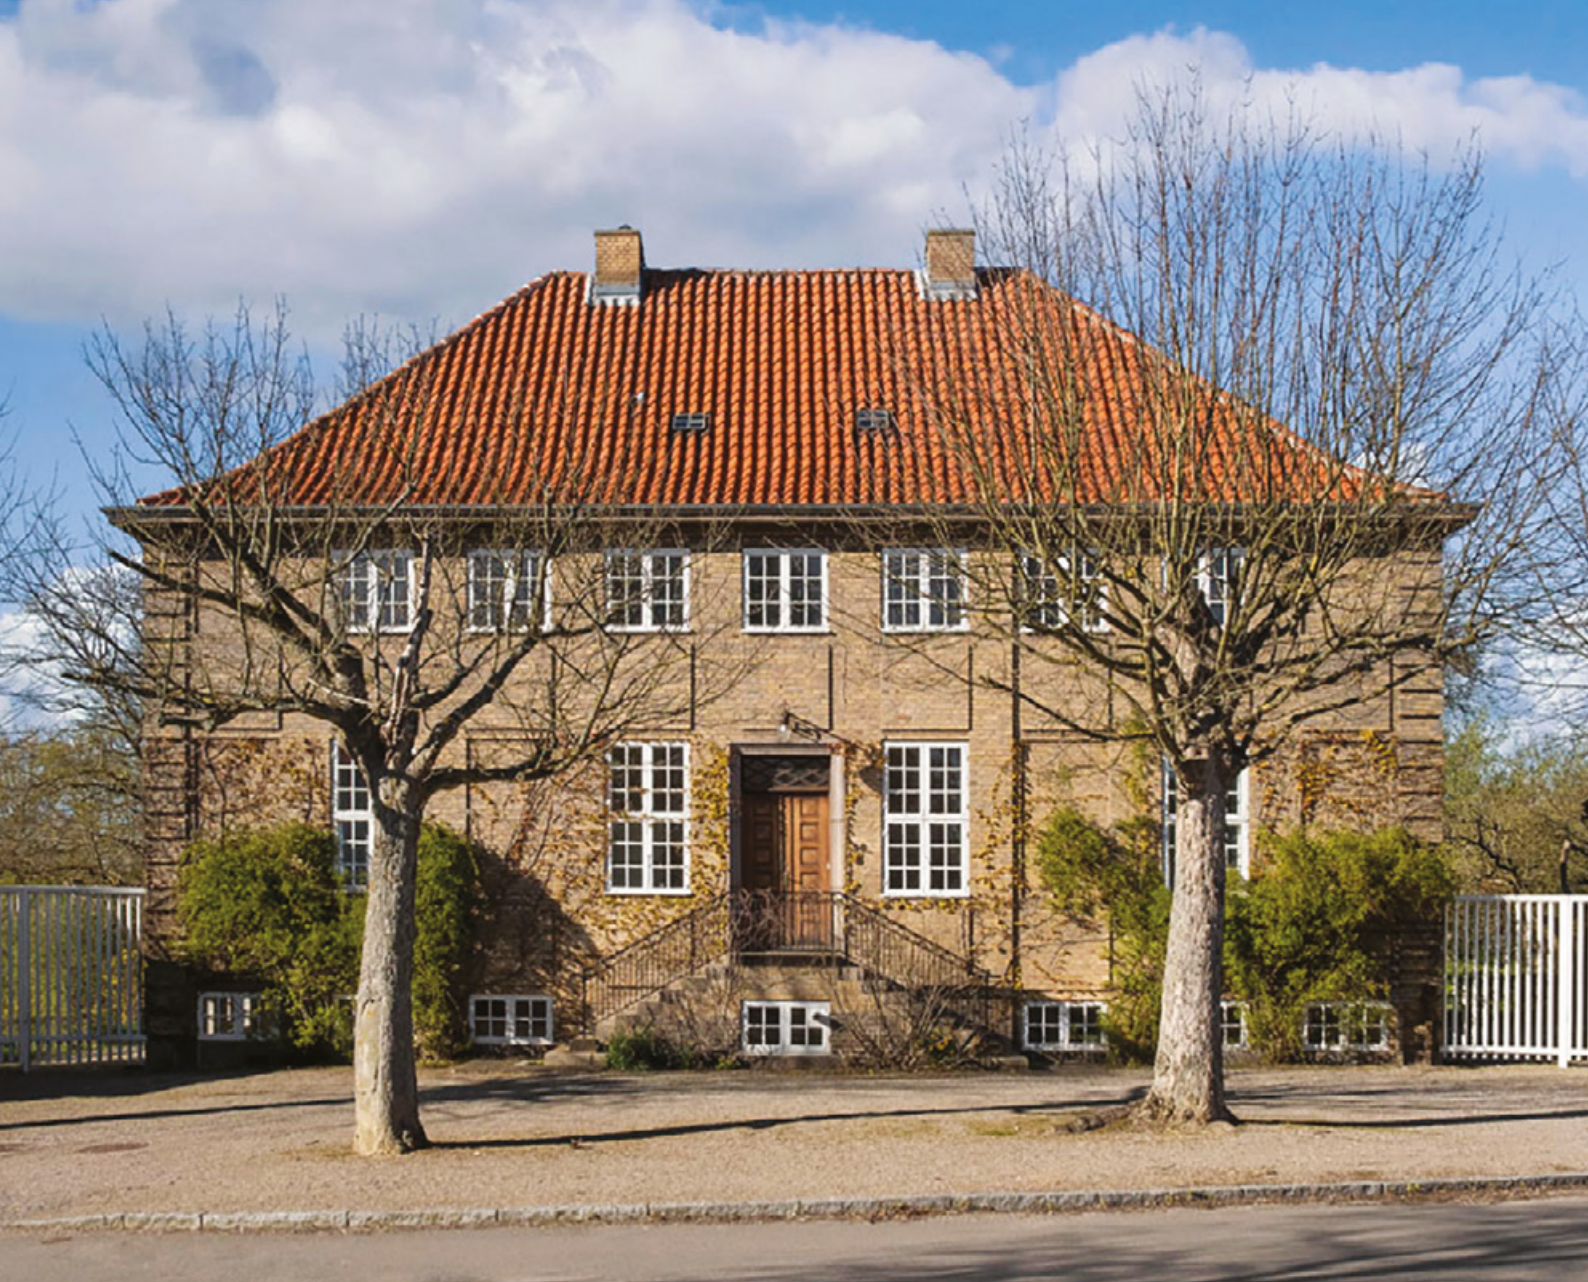
↑ **Bedre Byggeskik, Bakkekammen 40 i Holbæk**

Bedre Byggeskik-huset fra 1917 er opført med ydervægge med hulmur, men på grund af de store vinduer og mange faste bindere i murværket er der ikke meget hulrum, så hulumisolering har ikke kunnet betale sig. Til gengæld har alle vinduer forsatsrammer, og der er udlagt isolering på loftet i den uudnyttede tagetage. De gennemførte energiforbedringstiltag er helt traditionelle og gode eksempler på, at man kan komme langt med enkle og velafprøvede metoder.

lig istandsættelse – småskader i murværket er udbedret, og tegltaget er blevet understrøget. Vi har undladt hulmursisolering af ydervæggene, fordi der i virkeligheden ikke er så meget hulrum. Det skyldes, at murværket har mange faste bindere, så der næsten ikke er plads til isolering. Det ville give en meget lille effekt, og det ville ovenikøbet forstærke murværkets indbyggede kuldebroer, der dermed ville give flere problemer. Isolering er ikke altid den bedste løsning.”

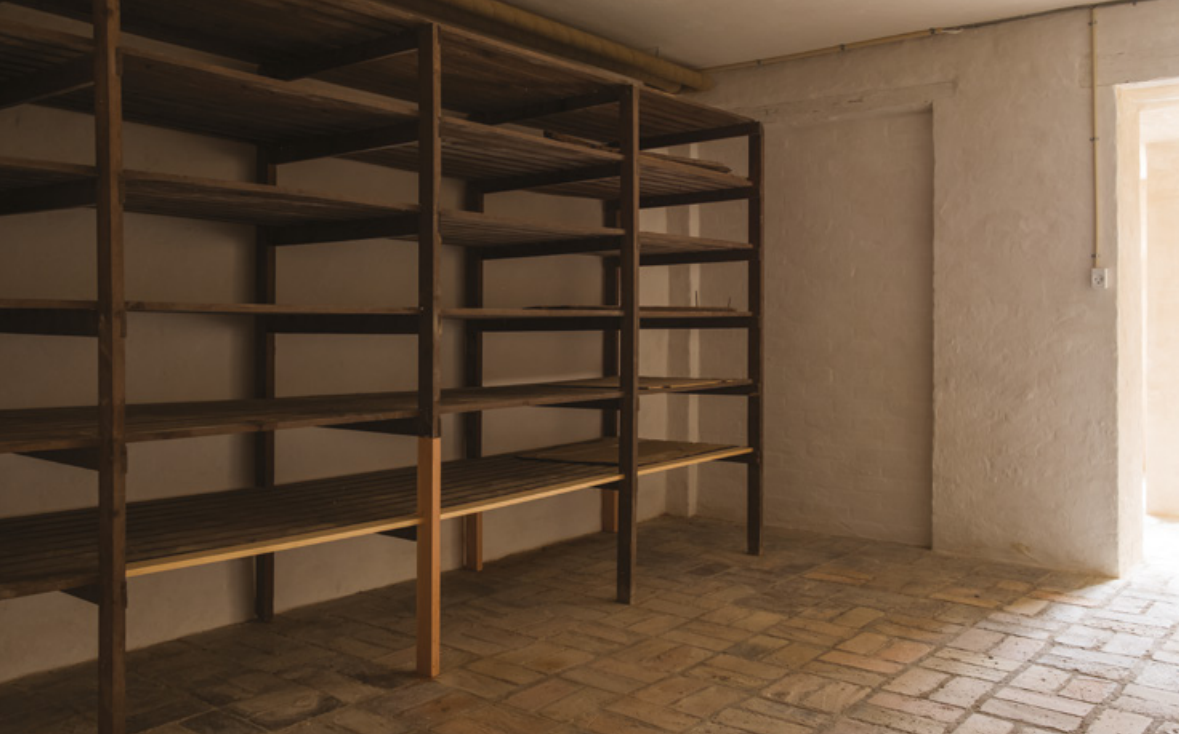
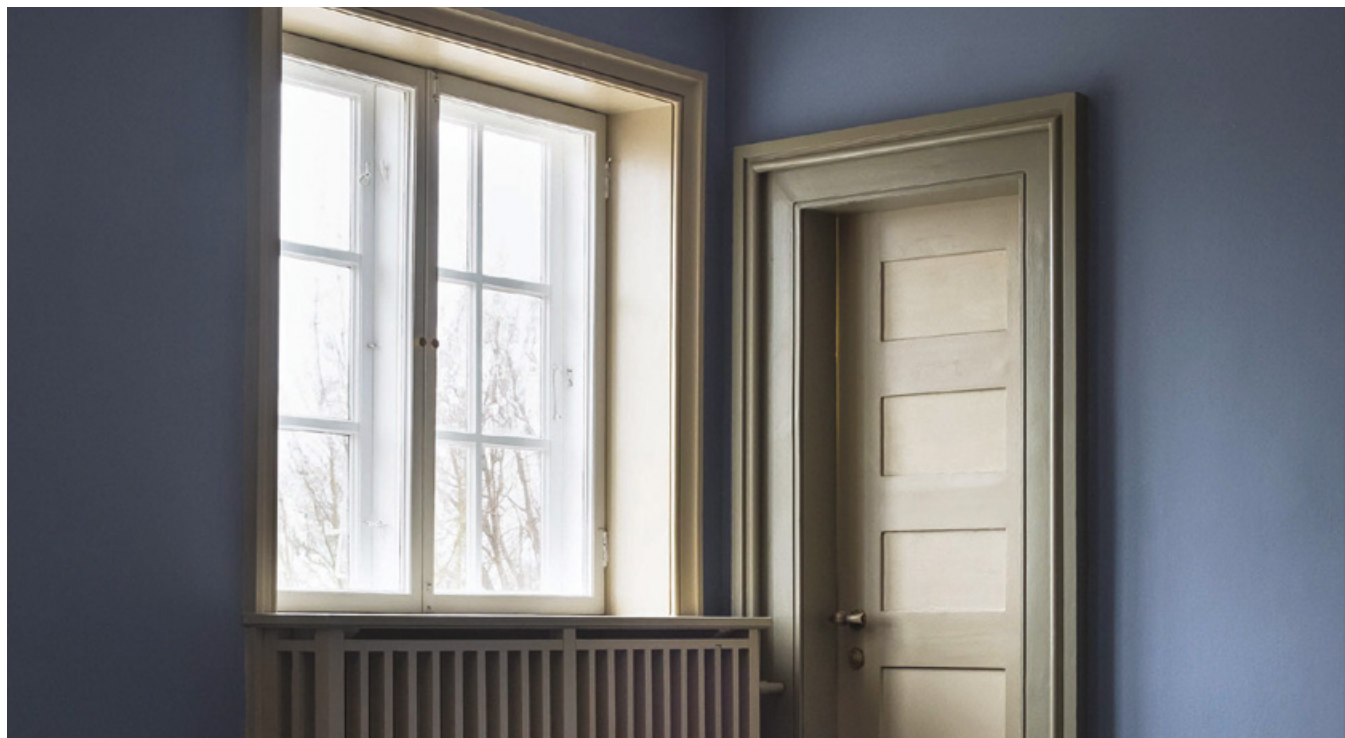
**↑ Bedre Byggeskik, Bakkekammen 40 i Holbæk**

Husets vinduer stammer fra opførelsestidspunktet, og de fleste er også stadig forsynet med de oprindelige forsatsrammer, der er sat i stand og tætnet. Hvor forsatsrammer manglede, er der udført nye mæge til de oprindelige, og både eksisterende og nye forsatsrammer har fået monteret energiglas. En række kælderrum er sat i stand, og ved at genåbne eksisterende ventilationsåbninger, er fugtproblemer forsvundet.

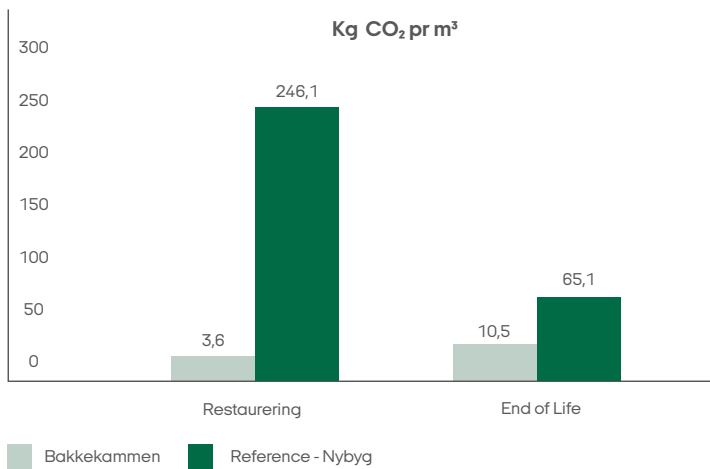
← **CO<sub>2</sub>-udledning for Bakkekammen >< Nybygget hus**

Grafen viser, hvor mange kg CO<sub>2</sub> der er udledt pr. kvadratmeter for restaureringen af Bakkekammen sammenholdt med opførelsen af et nyt hus. Restaureringen dækker over fjernet materiale og tilført materiale. "End of Life" viser, hvor meget CO<sub>2</sub> der vil blive udledt, når bygningen rives ned, sammenholdt med et nybygget hus. "End of Life" for Bakkekammen inkluderer de materialer, Realdania By & Byg har tilført bygningen i forbindelse med restaureringen, mens referencen "Nybyg" gælder for hele huset. Der er en meget stor CO<sub>2</sub>-besparelse ved at restaurere i forhold til at bygge nyt.

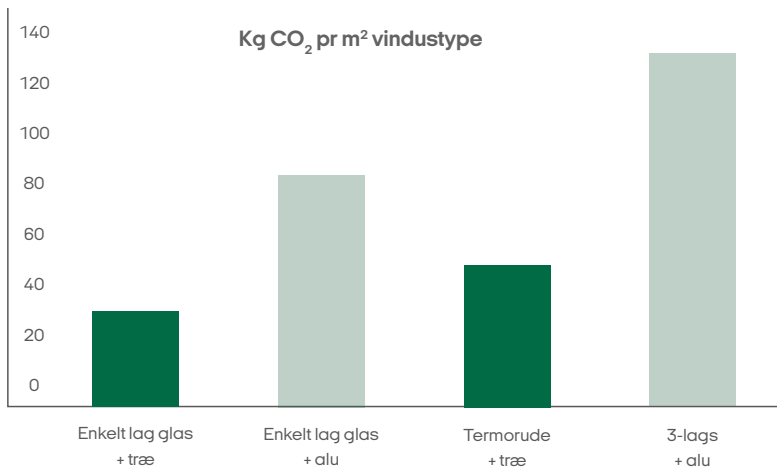
← **CO<sub>2</sub>-udledning for forskellige vindustyper**

Grafen viser, hvor mange kg CO<sub>2</sub> der bliver udledt gennem hele vinduets levetid, fra produktion til bortskaffelse. Vinduerne er regnet som 1x1 meter. Som det ses, udleder et 3-lags vindue med aluminiumsramme 4,5 gange så meget CO<sub>2</sub> i dets levetid i forhold til et enkeltlags vindue med træramme. Alle vinduerne påvirker en bygnings energiforbrug forskelligt; der er derfor flere forhold, der spiller ind, når der skal træffes det mest CO<sub>2</sub>-venlige valg.

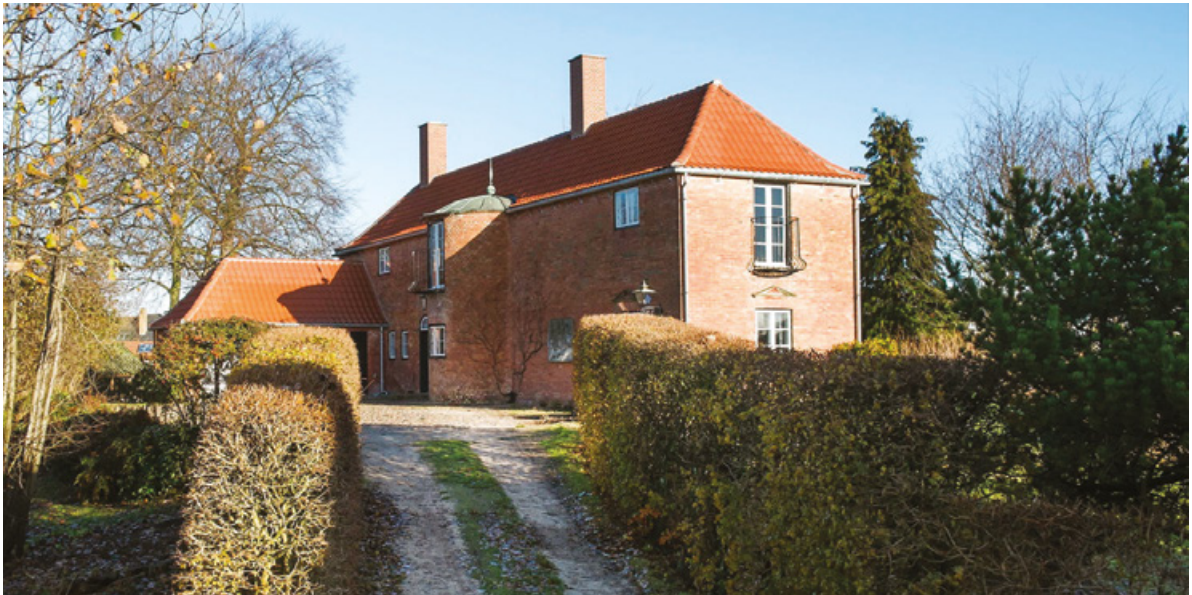
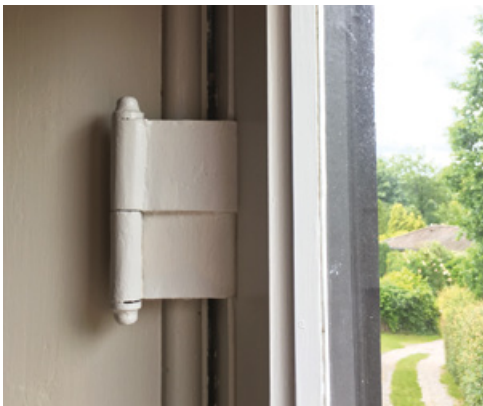
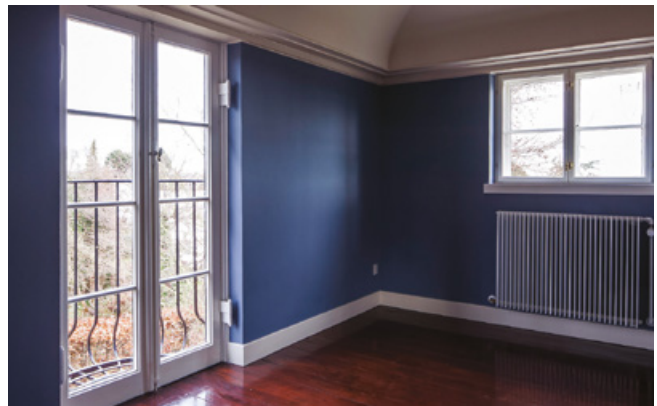
#### ← Edvard Heibergs eget hus i Virum

Hvis man udregner vinduers livscyklus på baggrund af deres materiale og type, så er trævinduer med enkeltglas en vinder – især hvis de suppleres med forsatsrammer af træ. Aluminiumsrammer præsterer markant dårligere i en LCA, fordi aluminium kræver meget høj varme undervejs i produktionen. Alligevel har Realdania By & Byg brugt forsatsrammer af aluminium enkelte steder, hvor de oprindelige vinduer er af jern, f.eks. i Edvard Heibergs hus (foto på modsatte side) og i Arne Jacobsens egne huse. Det skyldes, at rammerne af aluminium kan blive lige så spinkle som jernrammerne. Her vægter derfor den æstetiske side af sagen højt, så bevaringsværdierne ikke forringes.

I 1924 stod Edvard Heibergs eget hus færdigt – efter sigende Nordens første funkisbolig. Huset var udført med datidens typiske jernvinduer, der er elegante med de slanke karme, rammer og sprosser, men giver et stort varmetab.

På et tidspunkt blev de gamle enkeltlagsruder fjernet og erstattet af tynde termoruder, der passede til dimensionerne i jernvinduerne. Men termoruderne er tungere end de oprindelige ruder, så der er en risiko for, at jernet vrider sig. Produkterne udvikler sig dog hele tiden, og i dag findes energiruder, der vejer mindre, og som evt. kan monteres, næste gang vinduerne i Edvard Heibergs eget hus skal gennemgås.

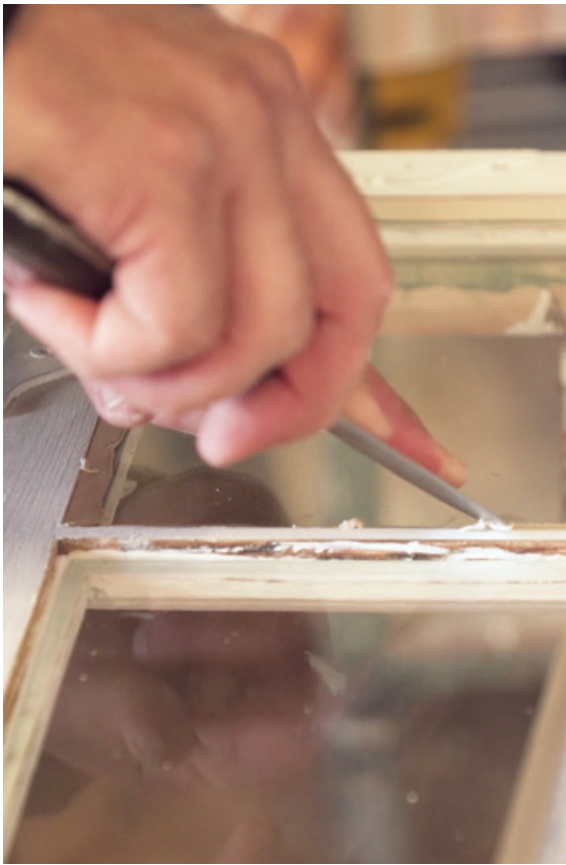
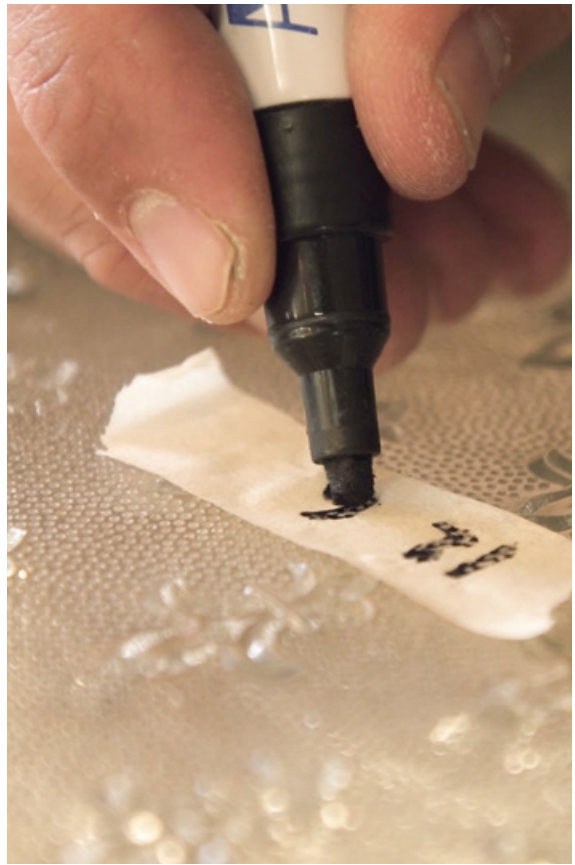
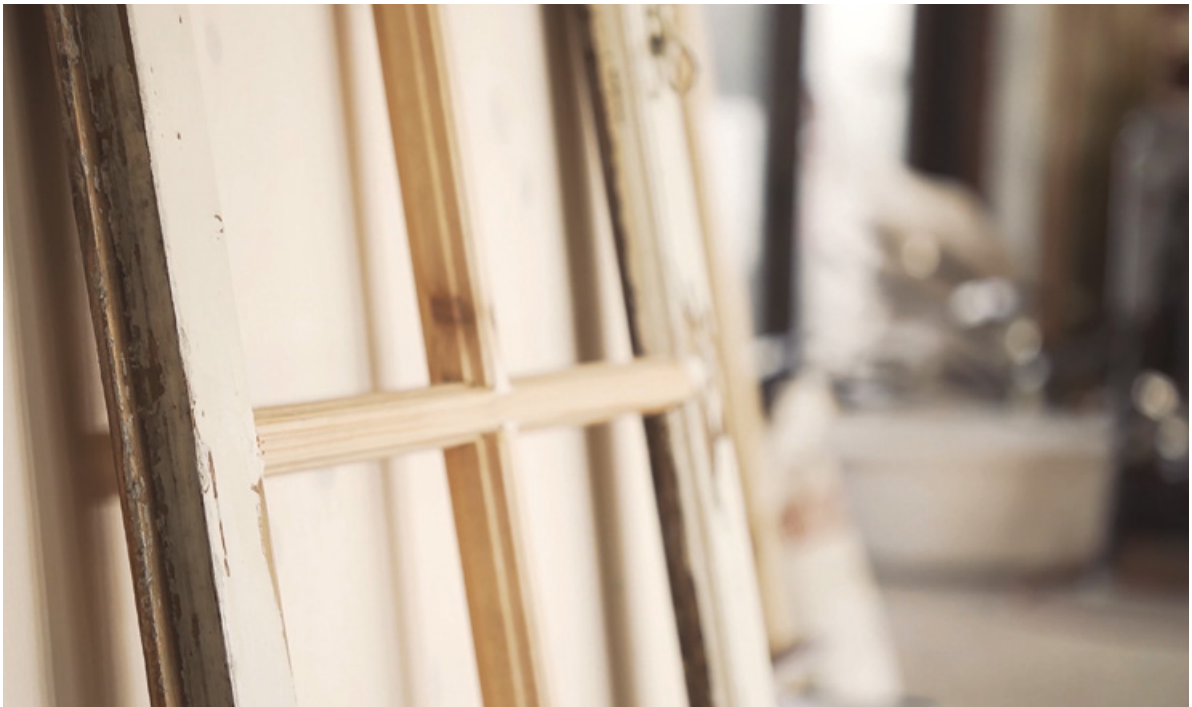
### Marskgården Højergård i Højer

I Højergårds tre bygninger er alle vinduer sat i stand og energiforbedret med forsatsrammer. De mange trævinduer har været en tur forbi en lokal snedkermester, der nænsomt har nummereret alle ruder, taget dem ud, sat vinduerne i stand og ruderne på plads igen. Nogle vinduer havde forsatsrammer, der ligeledes er sat i stand, andre har fået nye forsatsrammer med energiglas. Også jernvinduerne i udlængen er energiforbedret med forsatsrammer, men her dækker rammerne hele vinduesåbningen på indersiden af ydervæggen – på den måde brydes også den kuldebro, som vinduernes jern udgør.

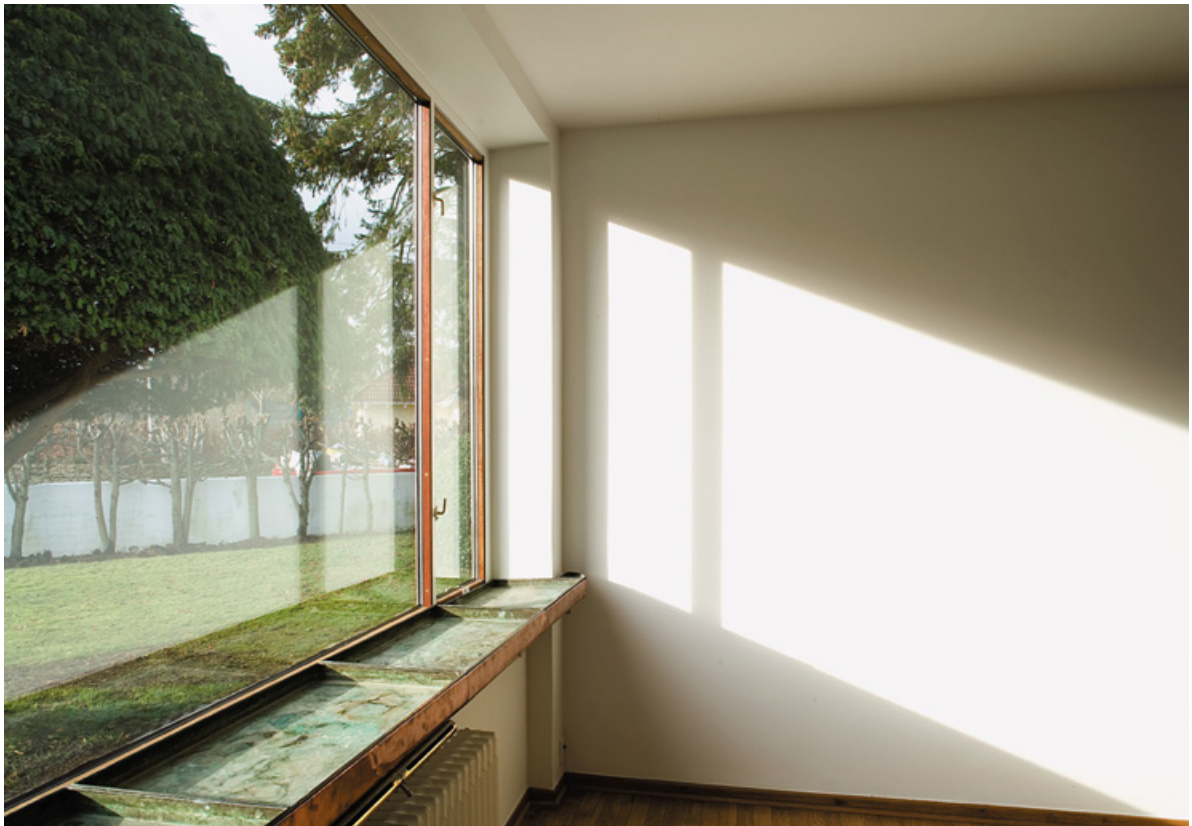
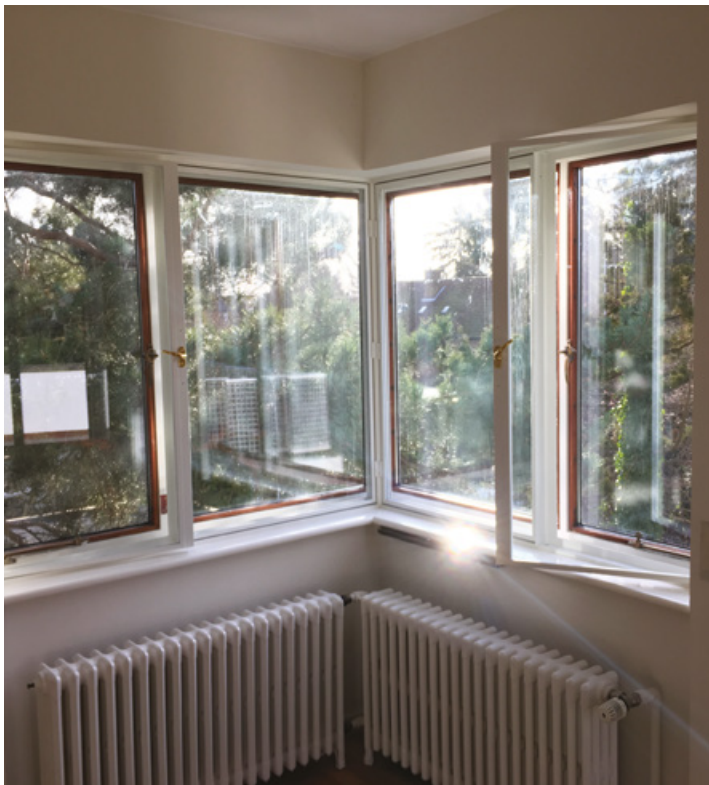
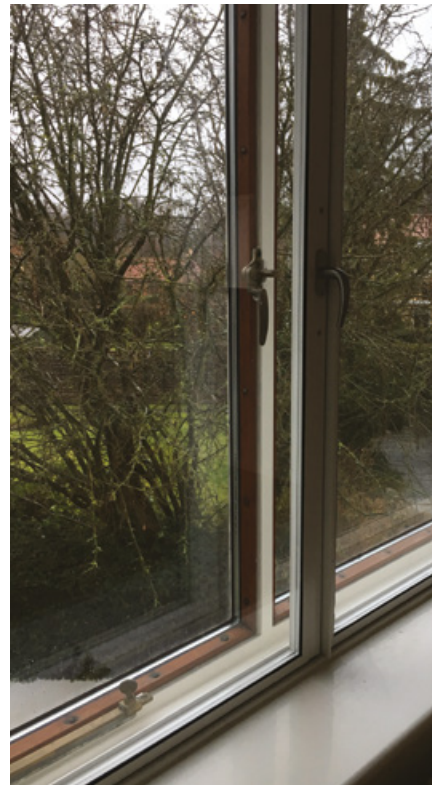
### **Arne Jacobsens eget hus i Charlottenlund**

Da Arne Jacobsen byggede hus til sig selv og sin familie i 1929, var jernvinduer en af tidens trends. De oprindelige jernvinduer findes endnu trods en senere ejers udskiftning af enkeltglasene til tynde termoruder. De løste dog ikke problemet med varmetab og træk pga. kuldebroer, fordi jern leder varme ud og kulde ind. Derfor er der nu monteret forsatsrammer foran jernvinduene på første sal, mens vinduerne i stueetagen står uden af hensyn til bevaringsværdierne. Forsatsrammerne er af aluminium, der kan udføres i spinkle dimensioner ligesom de eksisterende jernvinduer, og de er håndstrøget med linolie-maling for at give en overfladekarakter, der passer til huset.

De oprindelige jernvinduer er en del af husets bevaringsværdi, så frem for at udskifte dem valgte Realdania By & Byg i 2018 at montere nye forsatsrammer med energiglas. Forsatsrammerne er af aluminium, der kan udføres i spinkle dimensioner, som passer til de oprindelige jernrammer. Forsatsrammerne er efterfølgende håndstrøget med linolie-maling, så de får en mere levende overflade, der passer bedre til huset end de meget skarpskårne og præcise aluminiumsrammer.

Ud over at forbedre isoleringsevnen med det ekstra lag glas har forsatsrammerne brudt kuldebroen i tilstrækkeligt stort omfang til, at dugpunktet er flyttet, så der ikke dannes kondens på indersiden af jernrammen. Det stopper ikke blot udviklingen af skimmel, men giver også bedre komfort med mindre træk. Forsatsrammerne er kun etableret på første sal, hvor værelser og soveværelse ligger, hvilket var et krav fra fredningsmyndighederne, så vinduerne i de finere rum i stueetagen kunne stå mere i tråd med den oprindelige indretning. Samtidig giver det god mening netop i soverum, hvor der oftere opstår kondens. I stueetagen har beboerne møbleret sig ud af generne med træk ved at placere sofaer og stole andre steder end lige under vinduerne.

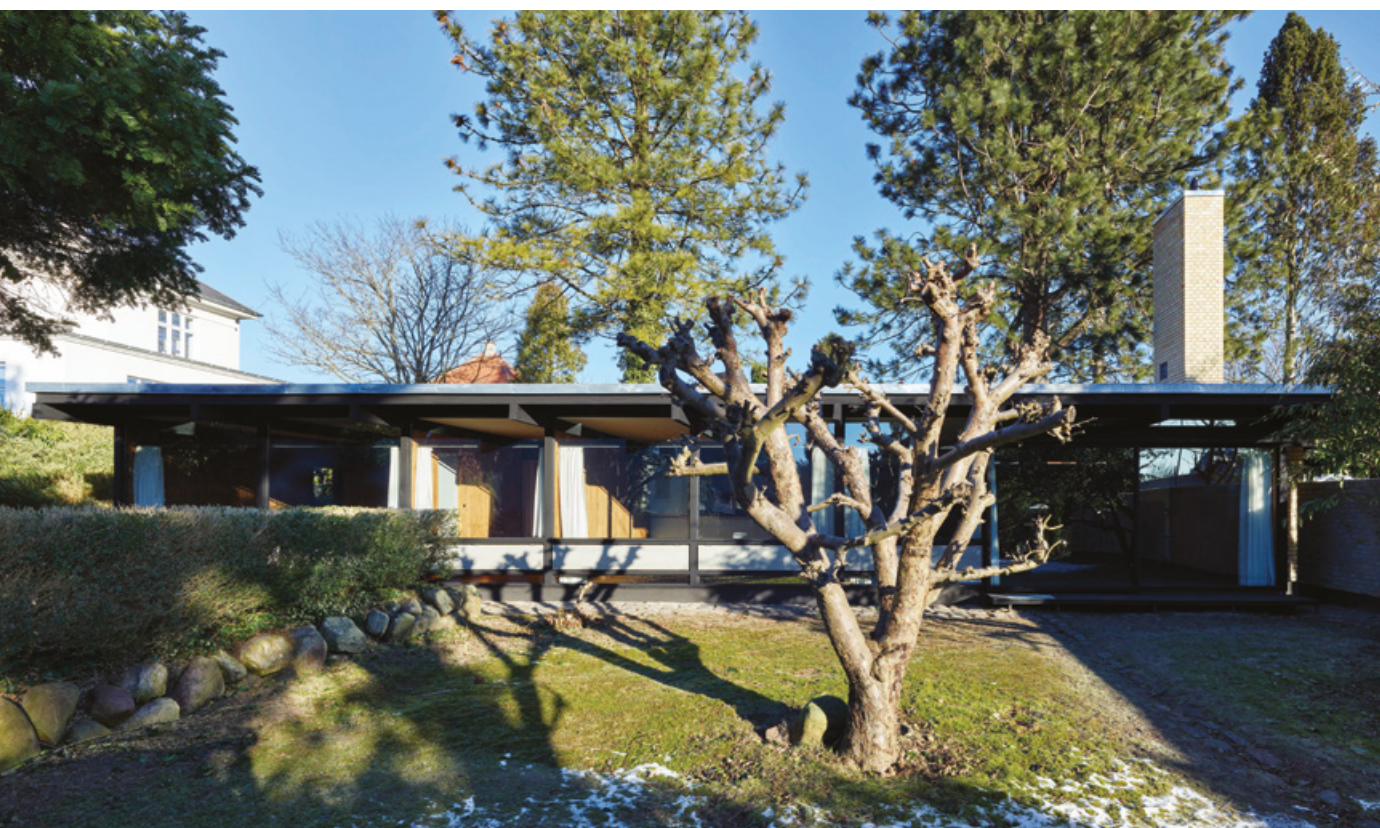
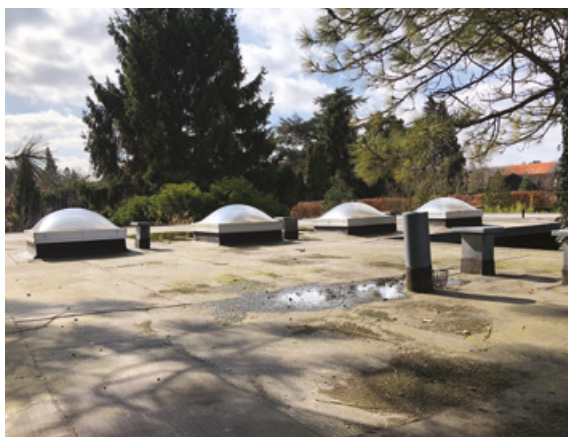
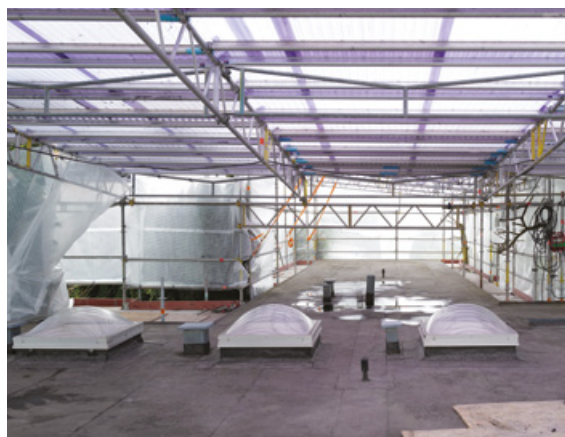
#### **Erik Christian Sørensens eget hus i Charlottenlund**

I huse fra 1950'erne er store vinduespartier en afgørende del af arkitekturen, og med deres markante andel af facaderne kan de også bidrage til at forbedre varmøkonomien. De oprindelige termoruder i Erik Christian Sørensens eget hus var skiftet ud, og i dag er der eksperimenteret med nye højisolerende vinduer med de samme tynde dimensioner som de oprindelige. De såkaldte vakuum-vinduer isolerer lige så godt som gængse energiruder, der med deres tre lag er meget tykkere, og de passer derfor bedre til husets udseende. Den åbne pejs har på et tidspunkt fået en pejseindsats, der er bevaret som et supplement til den øvrige opvarmning.

”I et hus som det her, hvor ydervæggene for en meget stor dels vedkommende består af vinduer, er der selvfølgelig et stort potentiale i at energiforbedre vinduerne. Vi fandt frem til en forholdsvis ny vinduestype fra Japan, der har været produceret dér de sidste 10-15 år. Vinduet udmærker sig ved at have en høj isolerings-

evne samtidig med, at ruderne er meget tynde, blot 12 mm. De minder derfor om de oprindelige termoruder, der var blevet udskiftet, før vi kom til, og passer således til husets spinkle konstruktioner, der er afgørende for æstetikken og fredningsværdierne. Skulle vi i stedet have valgt gængse energivinduer med samme isoleringsevne, havde det været meget tykke trelagsvinduer, der havde givet et lystab. De nye såkaldte vakuumruder består af to lag glas med 0,2 mm mellemrum, hvorfra luften suges ud. Små glasstifter, der stort set er usynlige, holder afstand mellem de to ruder. Vi har bevaret en glasdør med en eksisterende rude, så vi efterfølgende har et sammenligningsgrundlag for at måle på effekten af og komforten ved de nye vakuumvinduer.”
