# Energiforbedring i historiske bygninger

– erfaringer og læringer fra Realdania By & Byg

# **Energiforbedring af historiske bygninger**

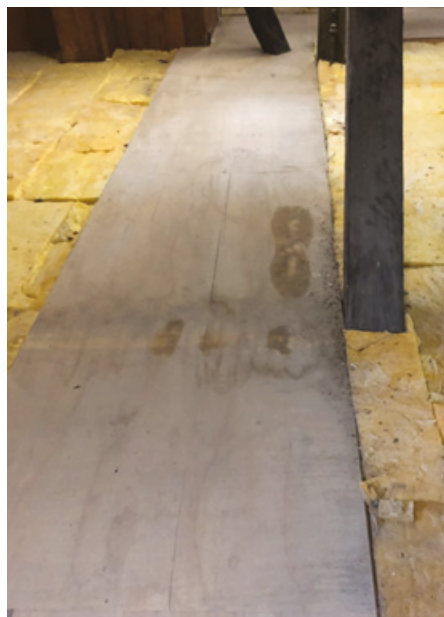
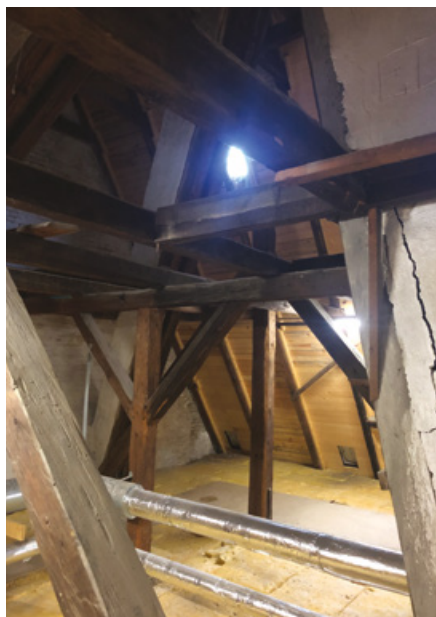
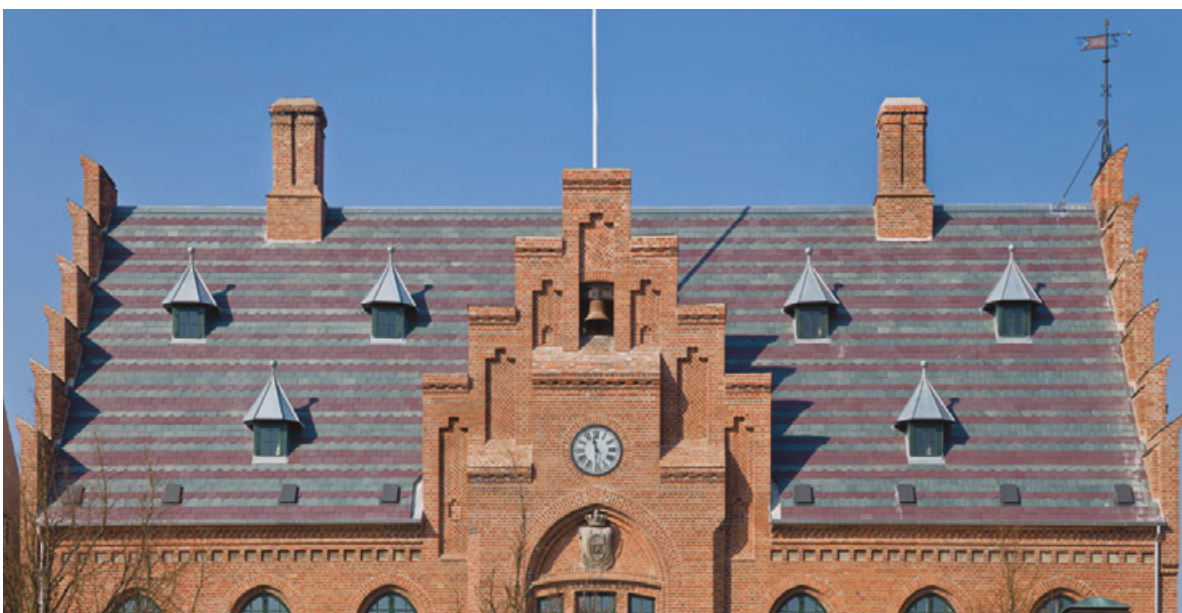
#### ↑ Tvedes Rådhus i Sorø

I det gamle råd-, ting- og arresthus i Sorø, der blev tegnet af Vilhelm Tvede og stod færdigt i 1881, er tagetagen uudnyttet. Da Realdania By & Byg købte huset i 2010, lå der allerede en tidligere isolering, og med Realdania By & Bygs restaurering er der nu isoleret med ekstra 300 mm mineraluld oven på etageadskillelsen og den eksisterende isolering. Gulvniveauet er hævet, så man nu skal et par trin op for at komme til de gangbroer, der er udlagt oven på isoleringen og giver mulighed for at komme rundt på loftet.

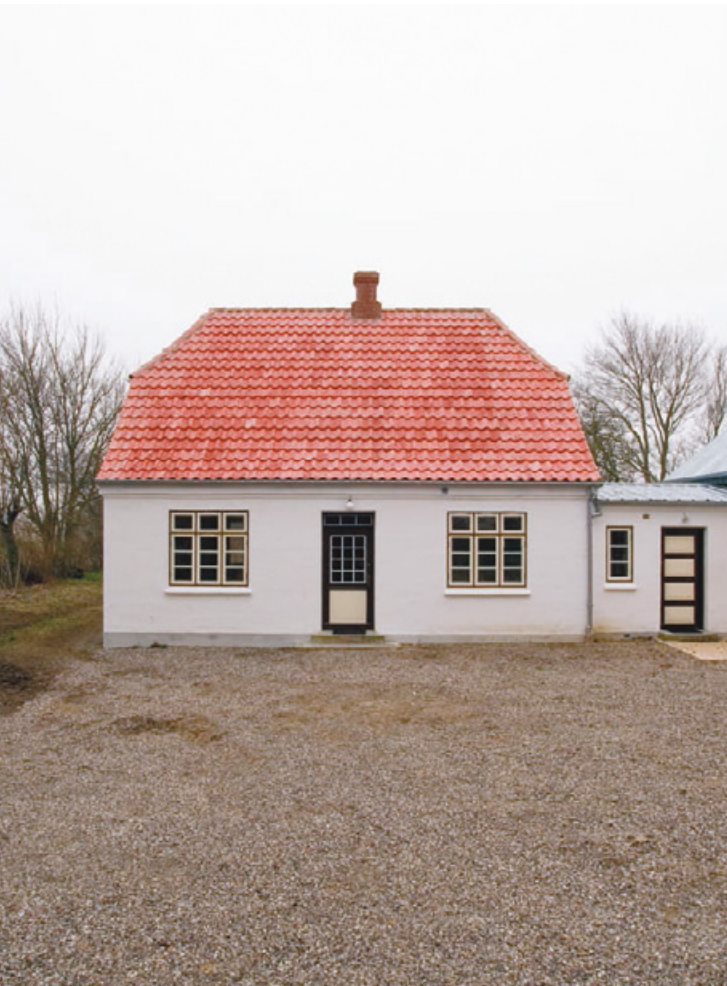
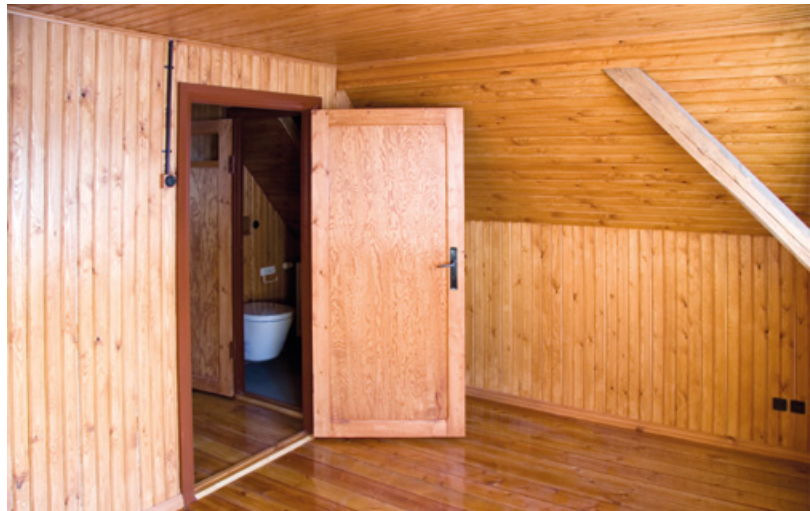
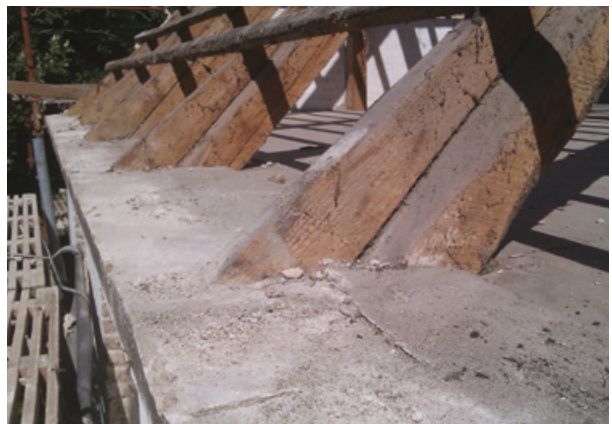
### ↑ Statshusmandsbruget i Skovbølling

I statshusmandsbruget i Skovbølling ved Haderslev fra 1934 var det oprindelige tag ikke isoleret. Tagstenene af cement var i dårlig stand og skulle skiftes, da Realdania By & Byg købte huset i 2010 og efterfølgende satte det i stand. Da tagdækningen alligevel skulle fjernes, var det oplagt at isolere i tagfladen, idet tagetagen er udnyttet til værelser. Der blev etableret et nyt fast undertag med brædder og pap og isolering til moderne standard med i alt 200 mm mineraluld.

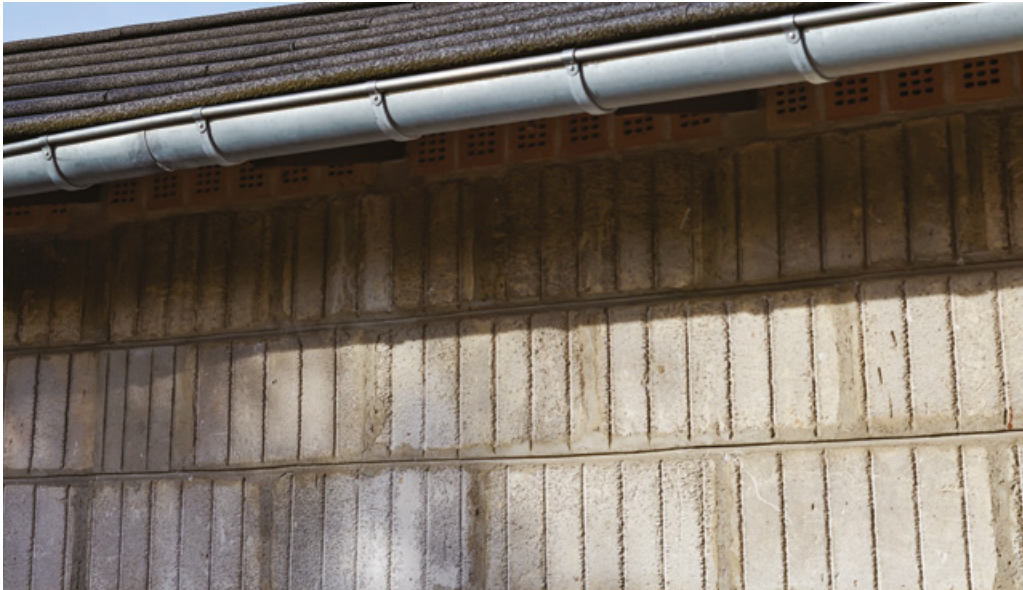
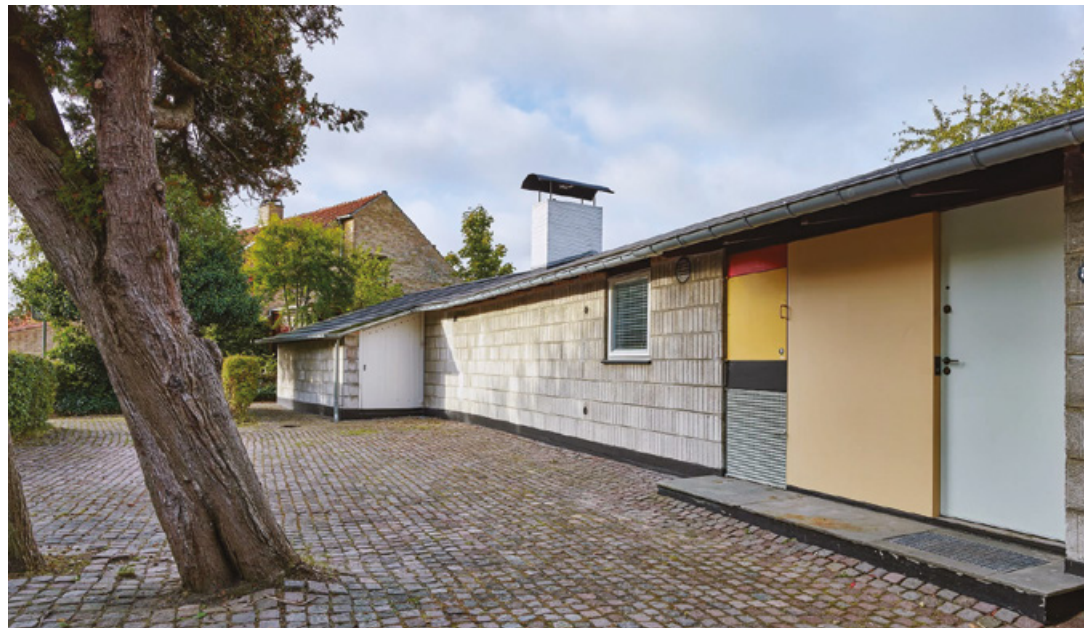
#### ↑ Clemmensens eget hus i Gentofte

I Karen og Ebbe Clemmensens eget hus fra 1953 havde arkitektparret sørget for den påkrævede ventilation af tagkonstruktionen, hvor der oprindeligt var isoleret med 100 mm mineraluld. Oven på ydermurene af gasbeton ligger et skifte af perforerede mursten, hvor luft trækkes gennem tagkonstruktionen. Det virkede dog ikke efter hensigten, så der opstod kondens i tagkonstruktionens ås.

Ved Realdania By & Bygs restaurering i 2004 skulle tagdækningen udskiftes, og der blev derfor mulighed for at erstatte den oprindelige isolering med ny i samme dimension i en opbygning med dampspærre. Da ventilationsmelle rummet ikke var stort nok, blev taget hævet en lille smule, så det oprindelige system med luft gennem hulstenene igen virker. Hævningen af taget har været så beskeden, at den ikke har ændret nævneværdigt på proportioner og detaljer.

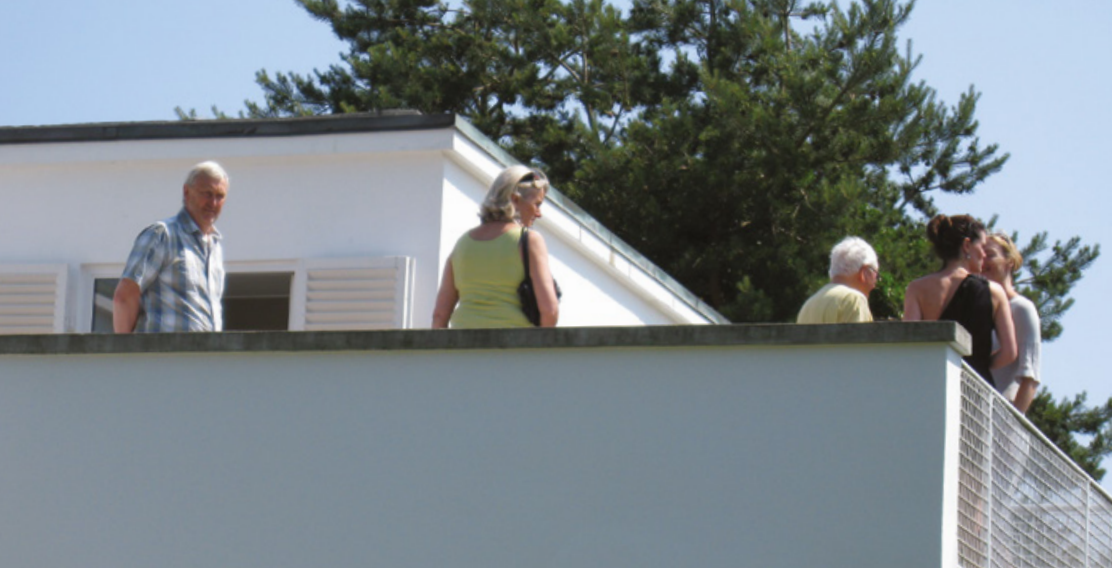
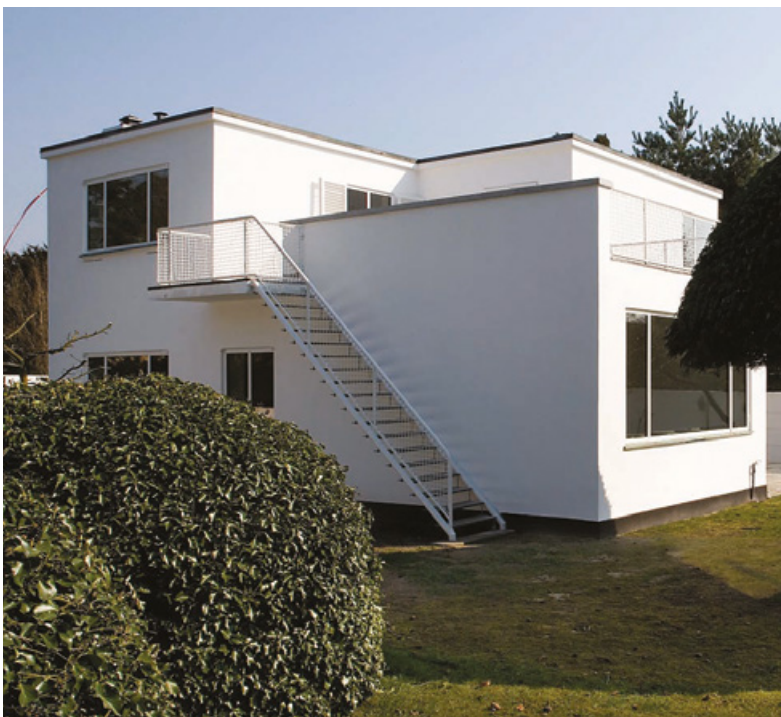
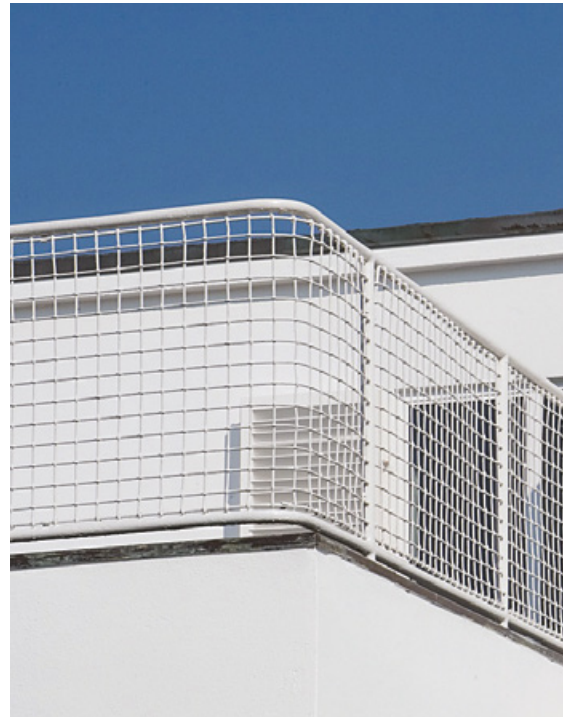
#### ↑ Arne Jacobsens eget hus i Charlottenlund

I 1929 stod det første hus, som Arne Jacobsen tegnede til sig selv og familien, færdigt. Trods den tydelige inspiration fra den internationale funktionalisme er huset muret og ikke opført af jernbeton, og tidens moderne tagterrasse hviler på et traditionelt træbjælkelag. Herpå ligger en plade af beton. Det tidstypiske flade tag var blevet efterisoleret af en tidligere ejer, og det ses i den ganske lille forhøjelse af taget. Tagterrassen er ikke blevet efterisoleret.

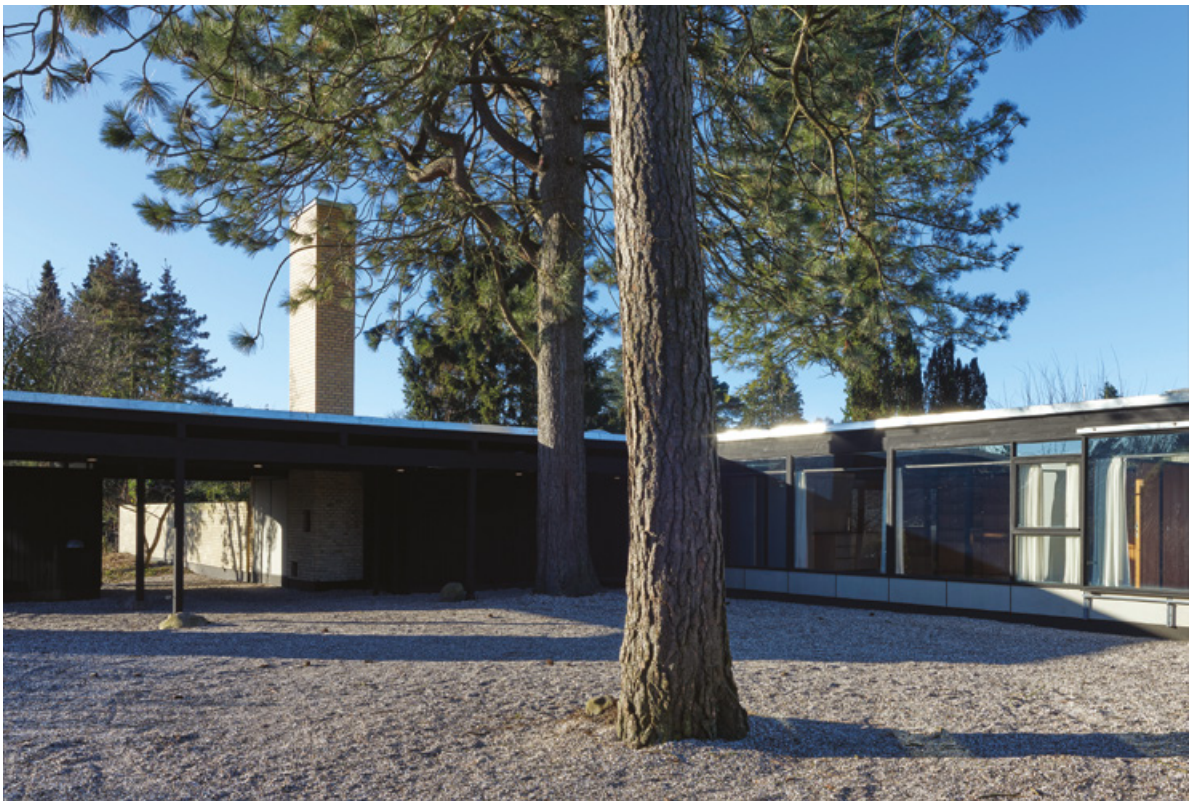
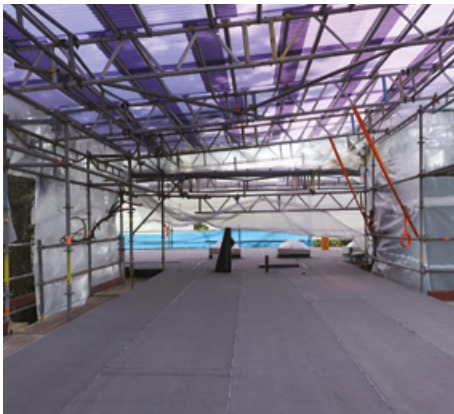
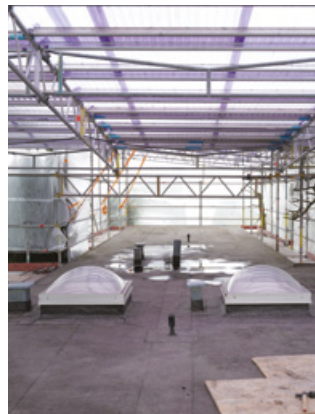
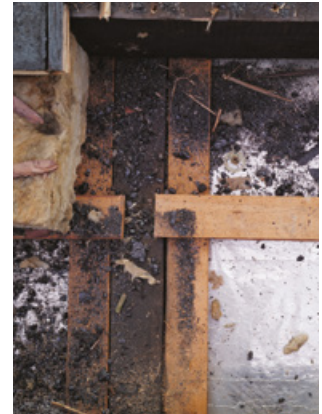
#### ↑ Erik Christian Sørensens eget hus i Charlottenlund

Erik Christian Sørensens eget hus fra 1958 blev opført med datidens nye og dengang meget moderne tagkonstruktion: built-up tag. Dele af taget blev skiftet ud, fordi den øverste tagdækning var blevet utæt, og et lag isolering, som på et tidspunkt var lagt ovenpå det oprindelige tag, var blevet drivvådt. Isoleringen blev fjernet, og mellem de oprindelige bjælker blev der lagt ny isolering i samme dimension som den oprindelige, men med større isoleringsevne.

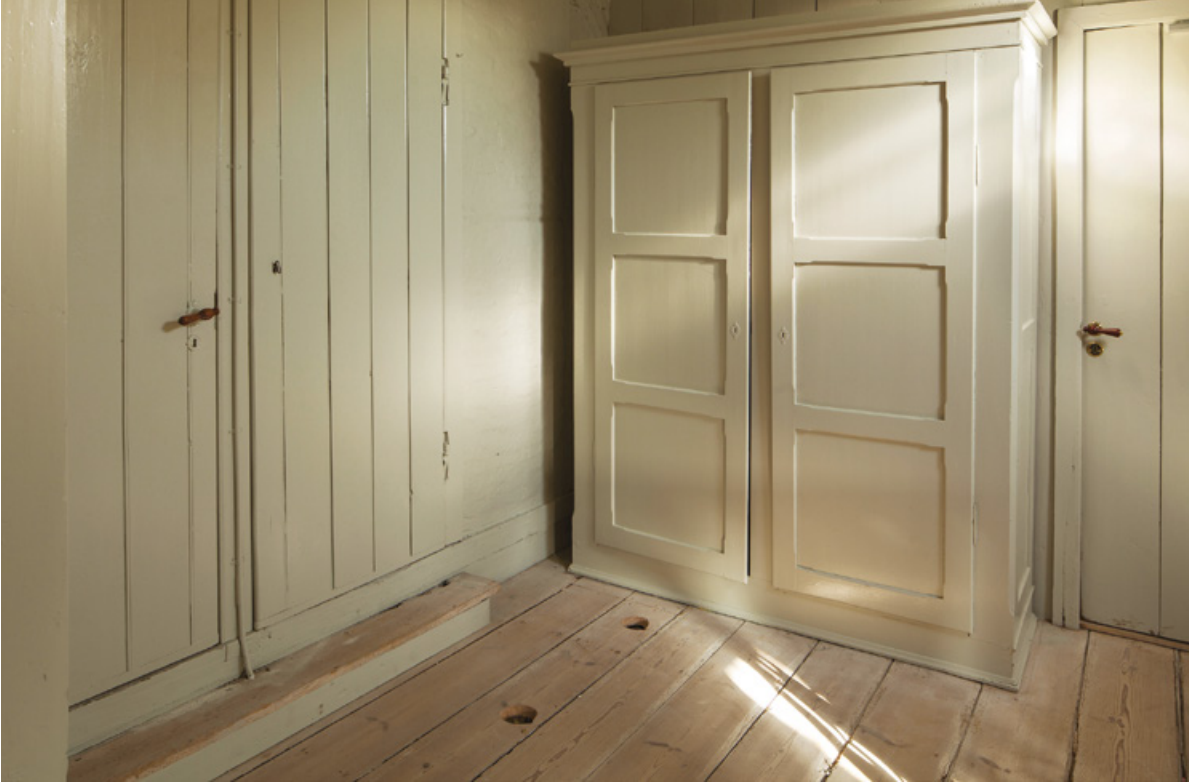
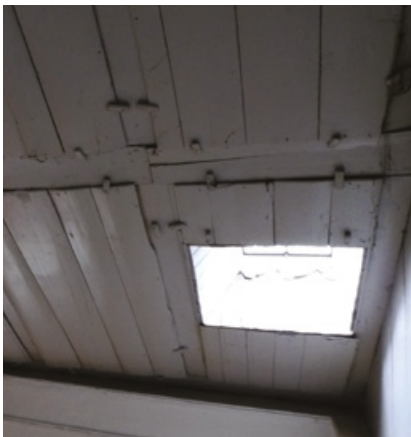
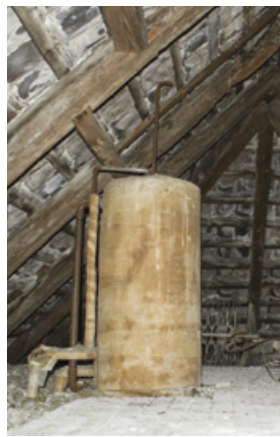
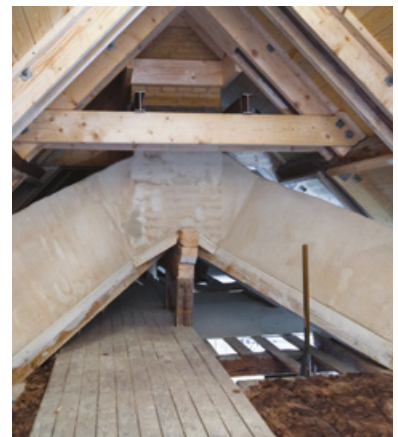
### Kochs Tinghus i Store Heddinge

Tagetagen er uudnyttet, så det har ikke været nødvendigt at isolere i tagfladen bortset fra et enkelt parti, hvor hovedtrappen går helt op i tagrummet, og der er lagt isoleringsbatts mellem taget og loftsfladens oprindelige bræddelemme. Til gengæld er etagedækket mod første sal isoleret, og der er lagt nyt gulv ovenpå. Herudover er et uudnyttet tagrum i hver gavl isoleret på den væg, der vender mod hovedtrapperummet. Isoleringen er skjult bag en ny bræddevæg i gavlrummene, så den ikke kan ses fra hovedtrapperummet, hvor de gamle bræddevægge stadig står synlige.

Isoleringen af vægge og tagflader er helt traditionel, og den er suppleret med 200 mm isolering oven på etageadskillelsen mellem 1. sal og tagetagen. Herpå er der etableret et nyt bræddegulv.

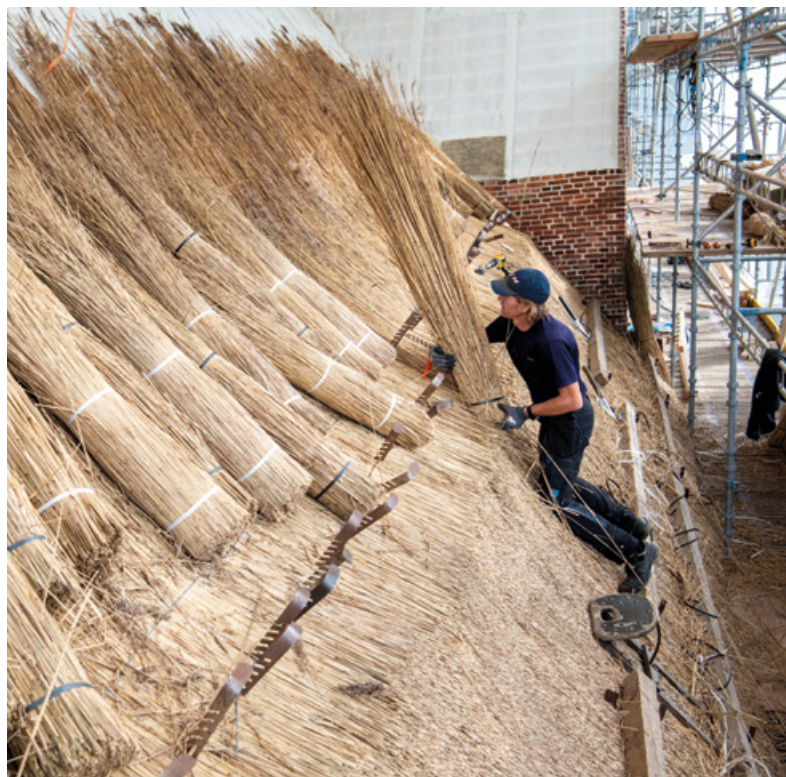
#### Nyt stråtage med isolering

Stråtaget var så slidt, at det skulle skiftes ud, og da taget var væk, var det lettere at udføre isolering i tagkonstruktionen, inden der skulle lægges nye strå. Der er isoleret fra tagfod til kip, men også over hanebånd, hvor der er lagt 195 mm isolering. I taget er der lagt to lag isolering: mellem spærene 120 mm og mellem reglar yderligere 70 mm. Selvom der med isolering i taget er skabt varme i skunkene, er skunkvæggene mod tagrummet også isoleret. Konstruktionen har dampspærre i både tagflade og skunkvægge.

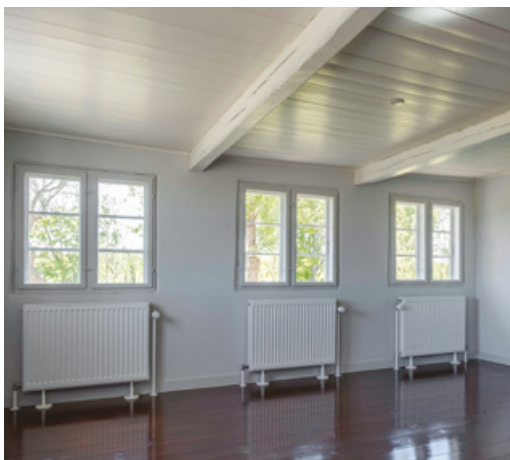
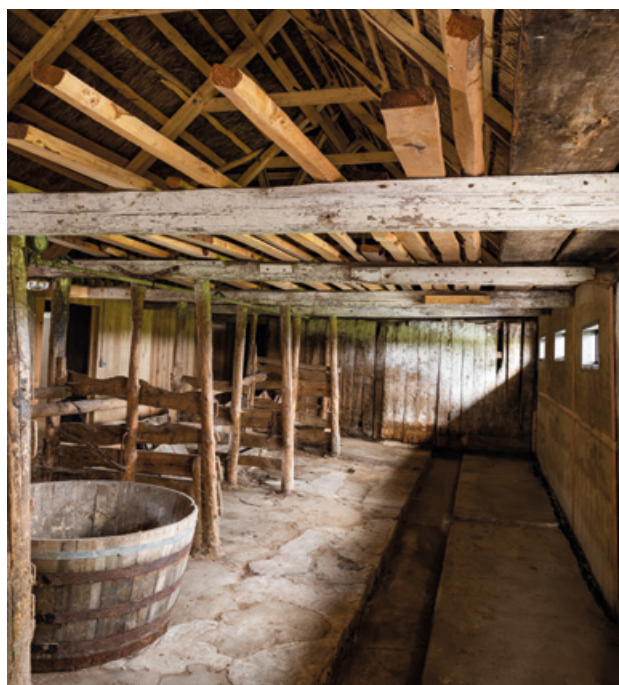
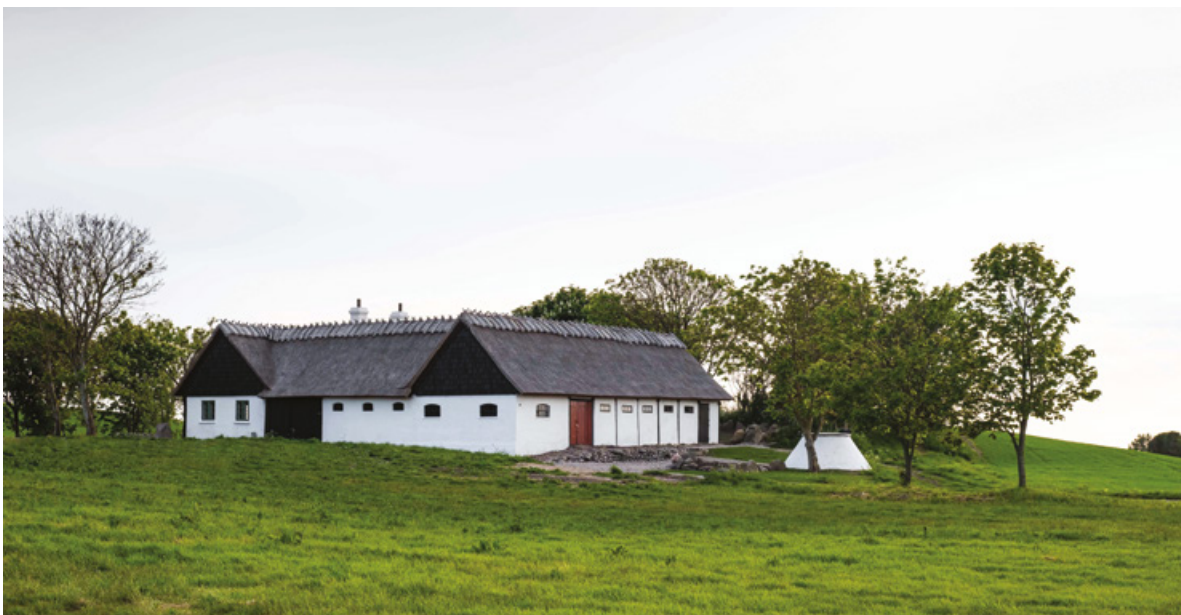
### Høvgården på Sejerø

I boligdelen på den gamle firlængede gård er der gennemført energiforbedrende løsninger på flere måder – utætheder er elimineret, vinduer har fået forsatsrammer, der er udlagt isolering oven på lofterne, og under gulvene er der gravet ud til isoleret terrændæk med særlig hensyntagen til syldstenene – der må ikke graves for tæt på, så de risikerer at skride ud. Endvidere er en ny varmepumpe monteret skjult i et tidligere roehus. Den giver varmt vand til de nye radiators, der pga. de lerklinede vægges ringe bæreevne bliver nødt til at stå på ben på gulvet.

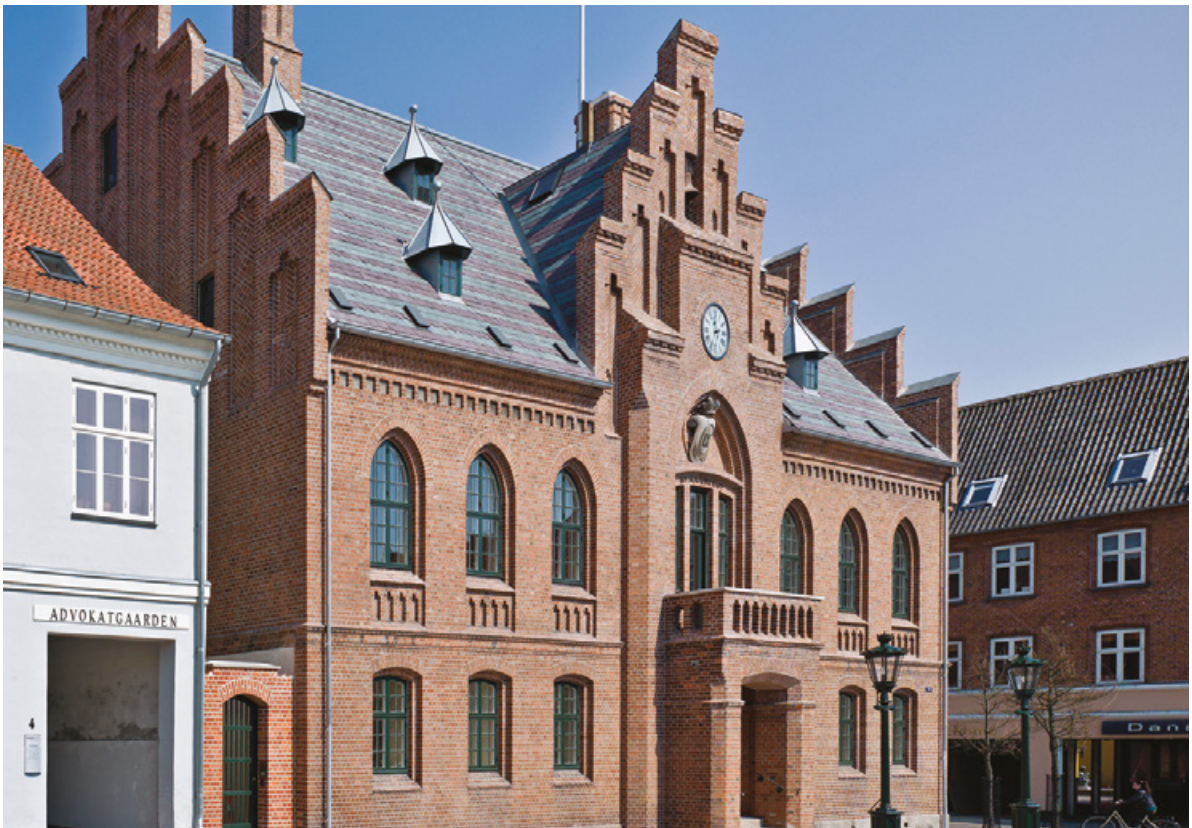
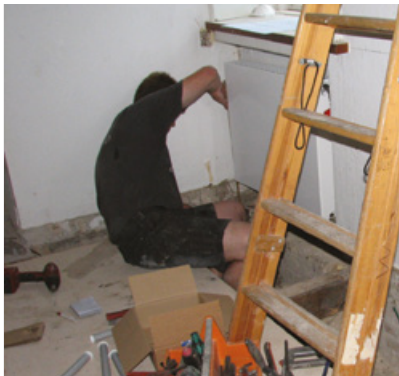
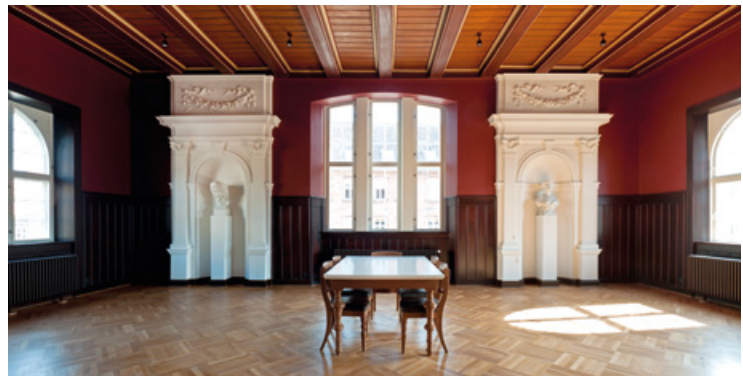
#### ↑ Tvedes Rådhus i Sorø

I det gamle råd-, ting- og arresthus i Sorø fra 1881 er de murede ydervægge massive, og de er ikke i forbindelse med Realdania By & Bygs restaurering blevet efterisoleret. Hvor det har været muligt, er de tyndere brystninger bag radiatorer efterisoleret med 50 mm mineraluld.

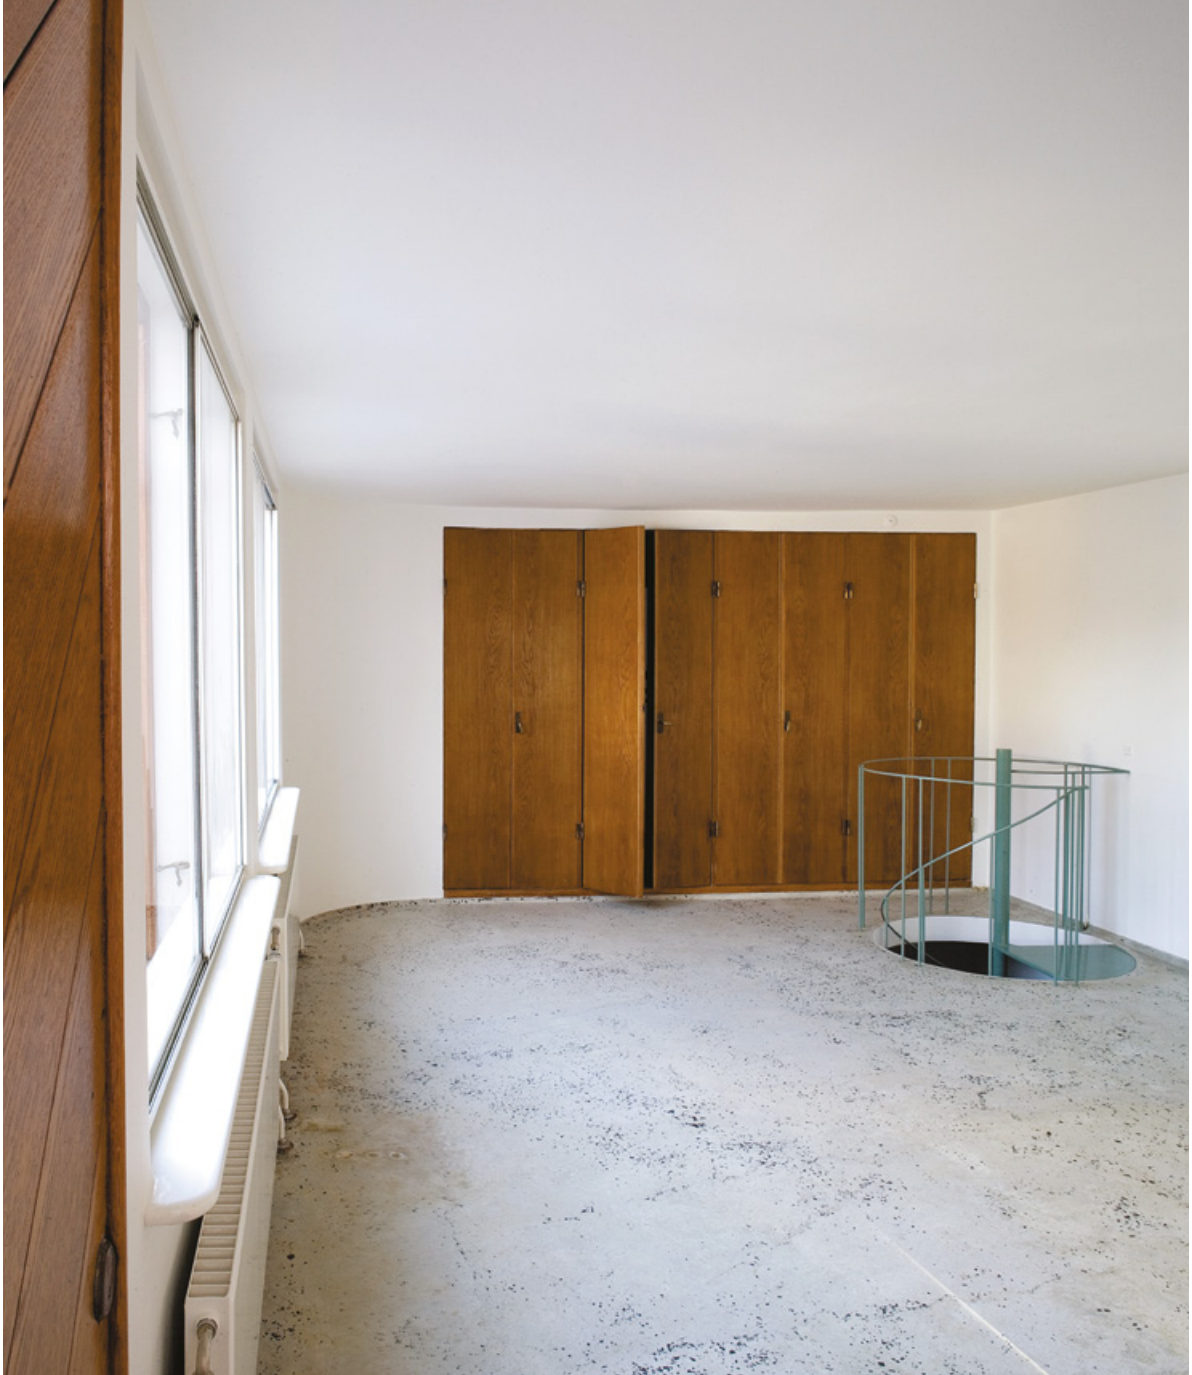
#### ↑ Arne Jacobsens eget hus i Charlottenlund

I tegnestuen, der blev bygget til arkitekt Arne Jacobsens eget hus på Gottfred Rodes Vej i 1931, blev ydervæggene af beton oprindeligt beklædt indvendigt med 50 mm halmpladeisolering. Pladerne er 60x40 cm store og er pudset med kalkmørtel. Denne opbygning er bevaret, fordi det er den oprindelige konstruktion, og den fungerer tilfredsstillende.

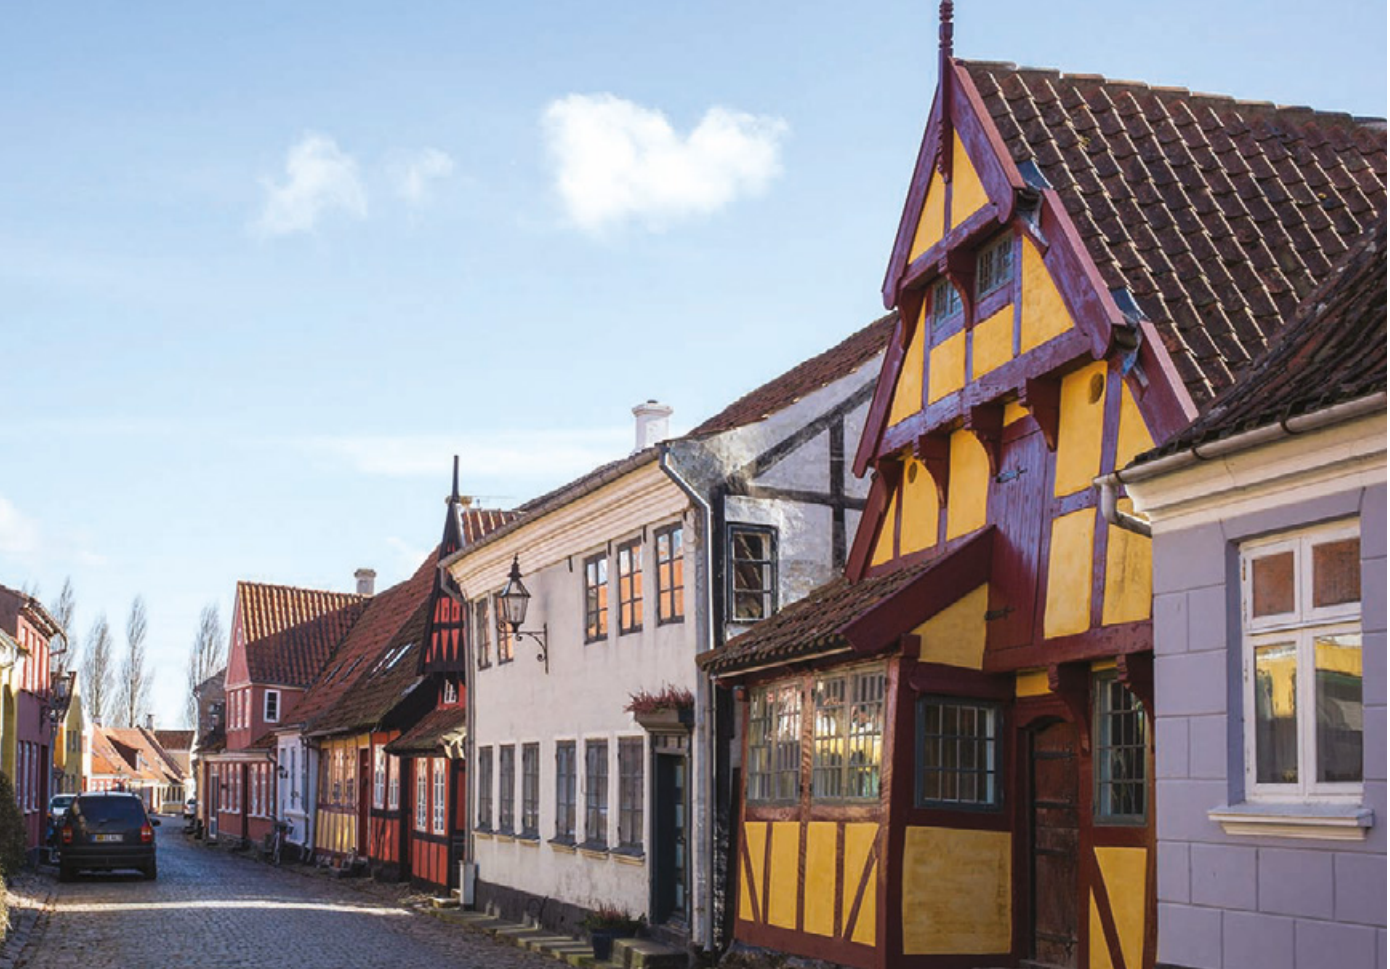
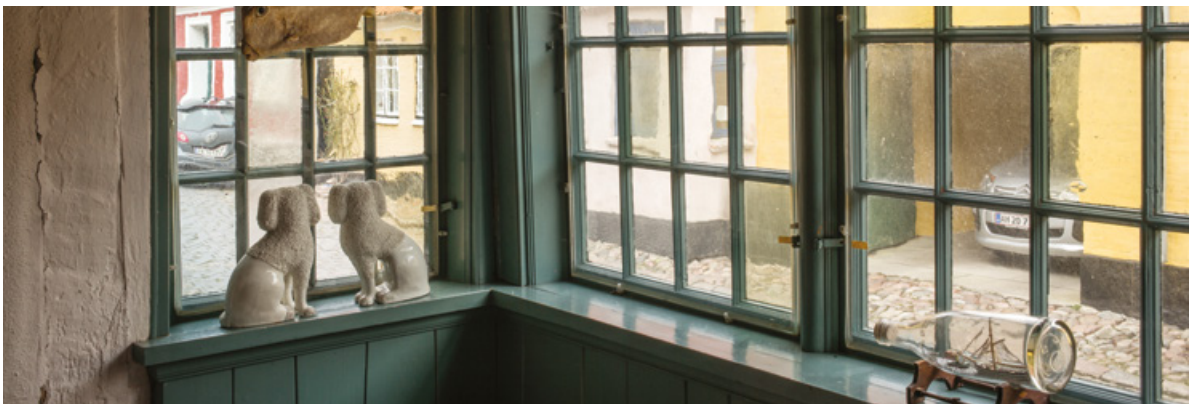
#### ↑ Priors Hus i Ærøskøbing

I Ærøskøbing ligger Priors Hus, der blev opført i bindingsværk i 1690. I forbindelse med Realdania By & Bygs restaurering i 2016 blev efterisolering af ydervæggene fravalgt, fordi de karakteristiske tynde vægge ville blive ændret så meget, at bevaringsværdierne ville blive ødelagt. I stedet er der kompenseret for varmetabet ved at isolere så meget som muligt i terrændæk og på loftet, montere forsatsrammer for alle vinduer og skifte varmforsyning fra elpaneler til fjernvarme, som på Ærø produceres meget klimavenligt.

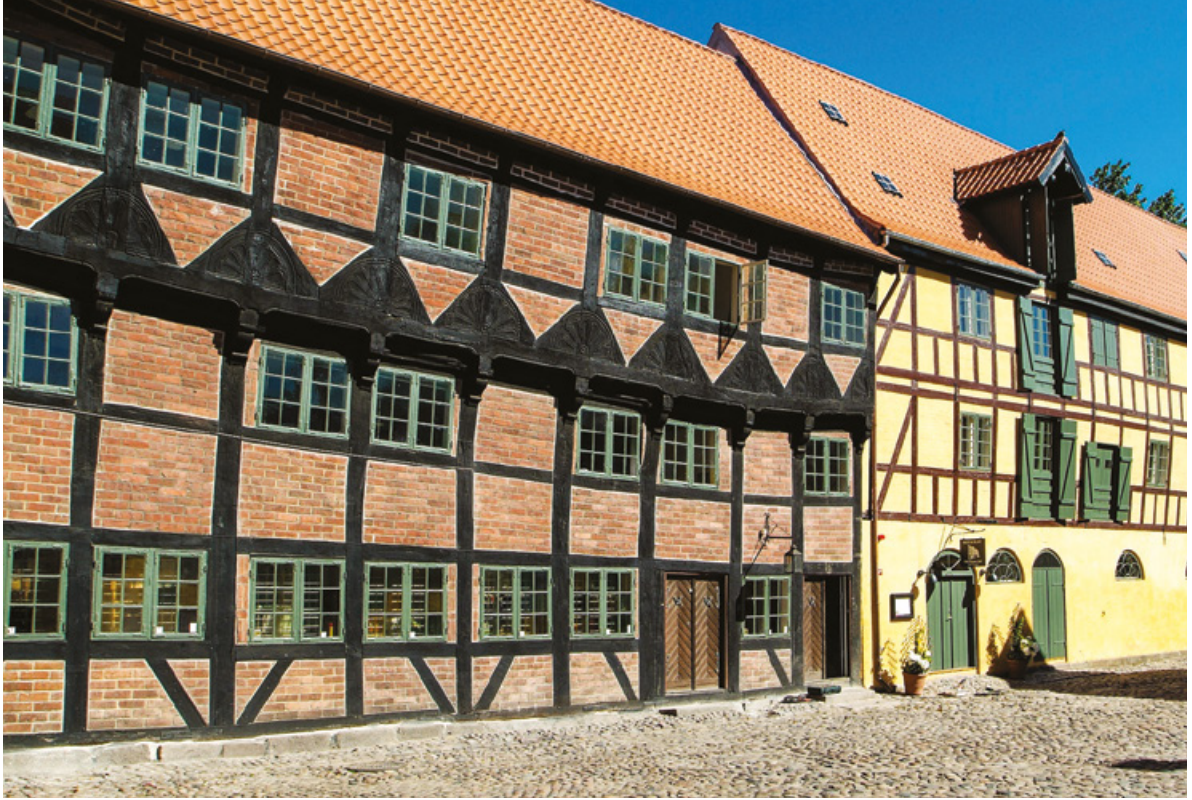
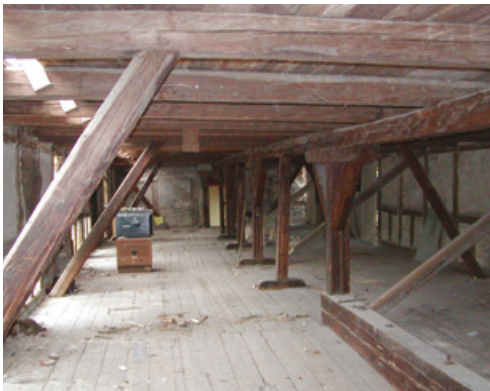
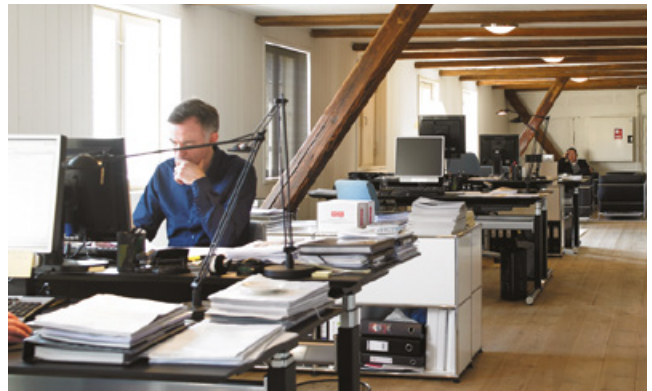
#### ↑ Oluf Bagers Mødrene Gård i Odense

I Oluf Bagers Mødrene Gård i Odense stammer forhuset og et sidehus i bindingsværk fra 1586, mens det gule pakhus, der ligger i forlængelse af bindingsværkshuset, er fra 1841. Pakhusets nederste etage er muret, mens de øvrige etager er af bindingsværk. Pakhuset var uisolaret, da Realdania By & Byg overtog ejendommen i 2003, og der er nu isoleret med 50 mm mineraluld på indersiden af bindingsværksvæggene bag en ny bræddebeklædning. Opbygningen indeholder også 50 mm luftmelletrum, men ingen dampspærre, fordi der med en dampspærre vil være risiko for kondens, der kan give råd i bindingsværket. Når man isolerer bindingsværksvægge, udføres isoleringen ofte kun i brystningshøjde, så oplevelsen af de tynde bindingsværksvægge og lysninger ikke sløres. I pakhuset derimod er der isoleret fra gulv til loft bag brædderne, fordi det isolerer mere og passer bedre til stemningen af pakhus frem for brystningsløsningen, der i højere grad signalerer bolig.

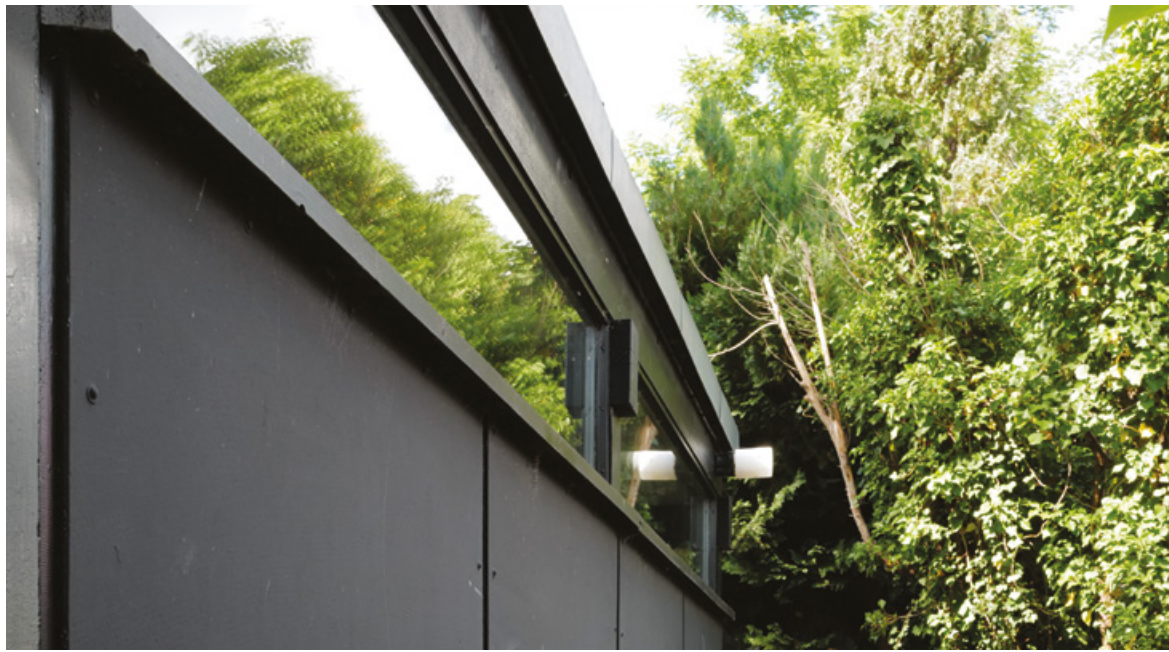
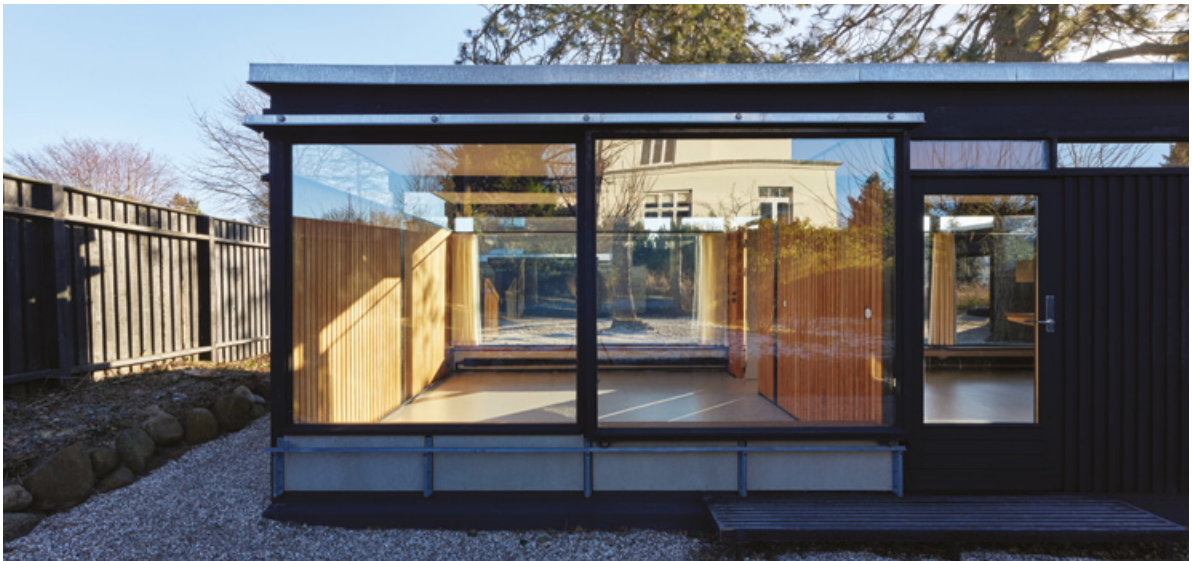
↑ **Erik Christian Sørensens eget hus i Charlottenlund**

Arkitekt Erik Christian Sørensens eget hus fra 1955 er opført med stolpekonstruktion med enten vinduer, brædder eller plader i felterne mellem stolperne. Konstruktionen er spinkel, så de lukkede partier er kun 12 cm tykke. Der var fra opførelsen isoleret med 50 mm mineraluld, og dette er ikke forøget, fordi det vil ødelægge arkitekturen, hvis væggene bliver tykkere.

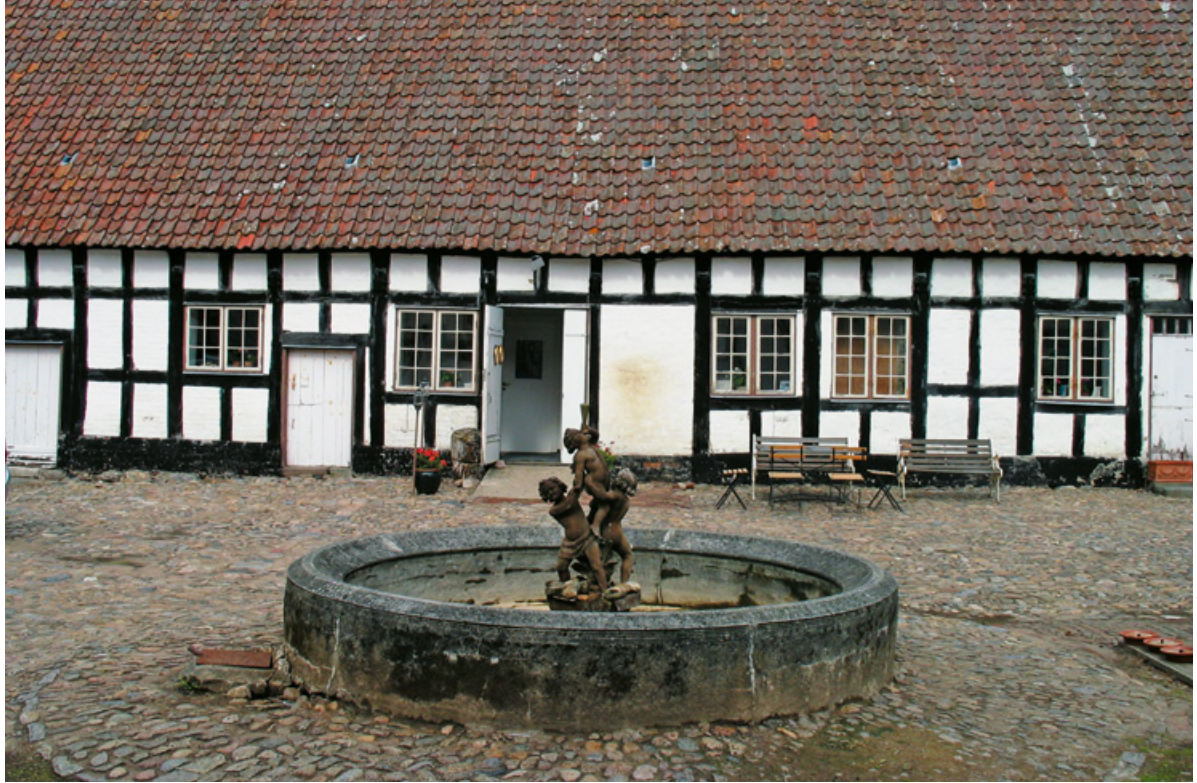
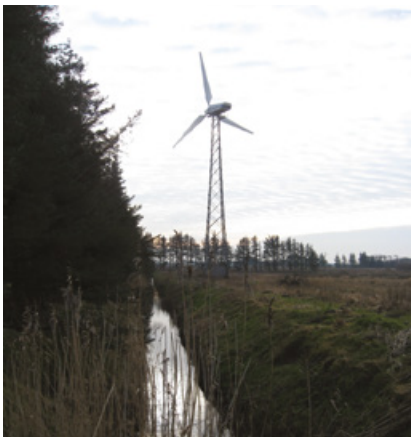
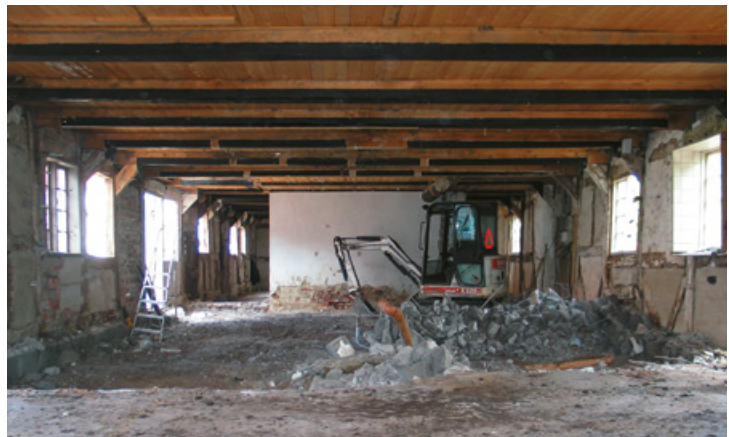
### Herregården Nørre Vosborg i Vestjylland

I forbindelse med en omfattende restaurering af anlæggets bindingsværksbygning er ydervæggene blevet isoleret. På indersiden er opbygget en forsatsvæg af mursten, og i mellemrummet mellem bindingsværksfacaden og forsatsvæggen er der udover et ventileret mellemrum nu 75 mm mineraluldsbatts. En vindmølle leverer strøm til anlægget, og overskudsproduktionen anvendes til elradiatorer i kælderen, så den kan holdes nogenlunde lun og tør for at undgå problemer med fugt.

I den efterfølgende drift har vindmøllens overproduktion af strøm sat gang i kreative tanker om, hvordan den ekstra strøm kan udnyttes. Den kan ikke gemmes, og der er ikke mange penge at tjene på den, så for at bruge kapaciteten fuldt ud og samtidig gøre noget godt for bygningen er der nu sat elradiatorer op i nogle af de kælderrum, der har problemer med fugt. Disse elradiatorer kører kun, når der er overproduktion af el, men det er nok til, at rummene kan holdes tørre, så bygningen ikke bliver ødelagt af fugt, der giver risiko for skimmel.
