# Energiforbedring i historiske bygninger

– erfaringer og læringer fra Realdania By & Byg

# **Energiforbedring af historiske bygninger**

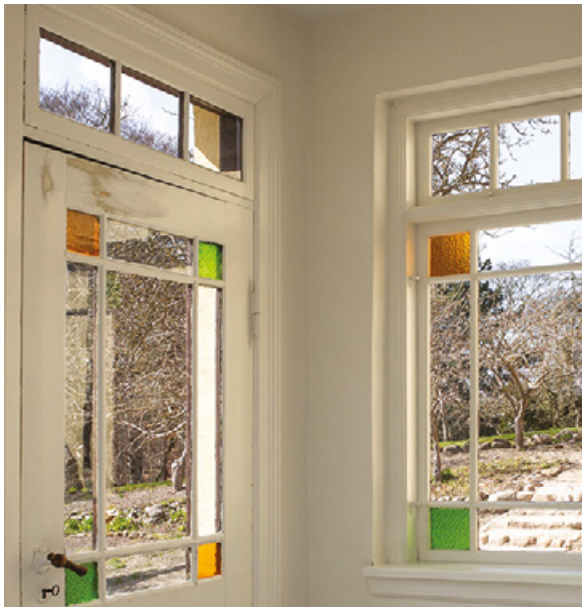
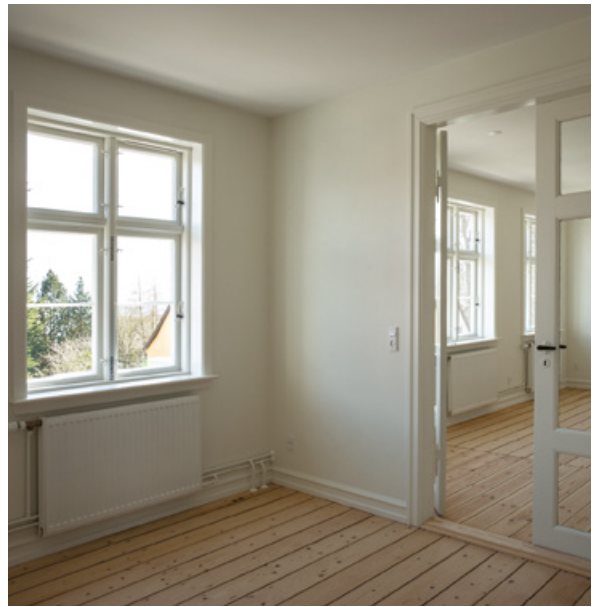
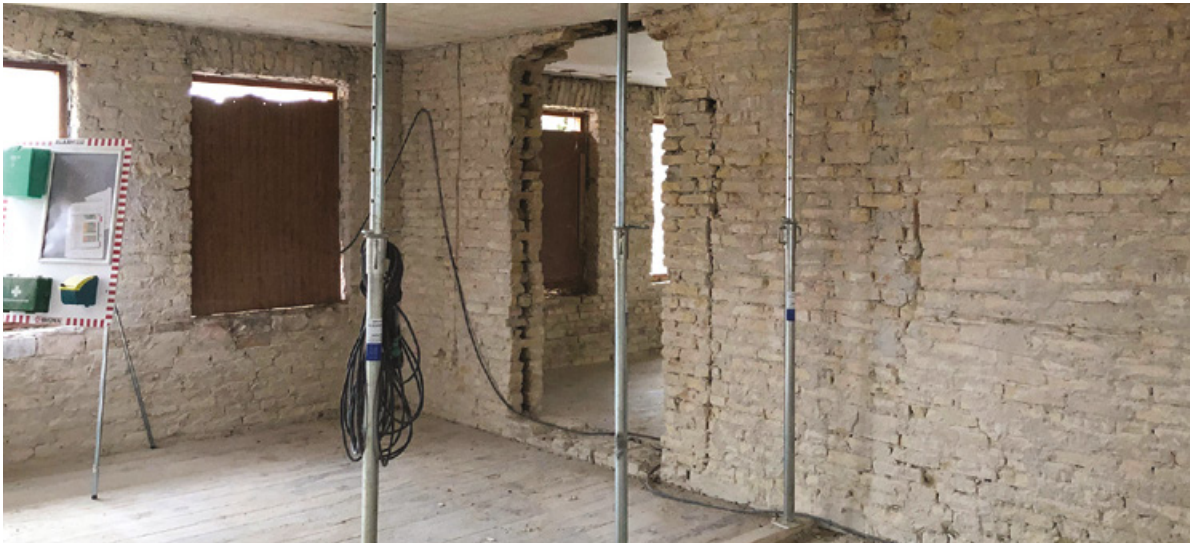
### Dyrehave Mølle i Nyborg

I møllerboligens to lejligheder er der foretaget indvendig isolering af ydervæggene med 100 mm letbetonplader direkte på murværket. Det er ikke særlig tit, Realdania By & Byg udfører indvendig isolering, fordi det normalt slører detaljer og overflader, men i den ikke-fredede møllerbolig havde rummene ingen bevaringsværdige detaljer som stuk, paneler eller ældre overflader, så derfor kunne den indvendige isolering forsvares.

Møllerboligen på Dyrehave Mølle har fået forbedret energiregnskabet med en indvendig isolering af de murede ydervægge. Det er en form for isoleringsmetode, som Realdania By & Byg ikke bruger ret tit, da indvendig isolering slører rummenes detaljer som f.eks. stuk og paneler. I fredede huse er det heller ikke sikkert, at man vil få tilladelse til det. Men møllerboligen er ikke fredet og har stort set ingen bevaringsværdige detaljer indenfor, så her kan en indvendig efterisolering forsvares. Den

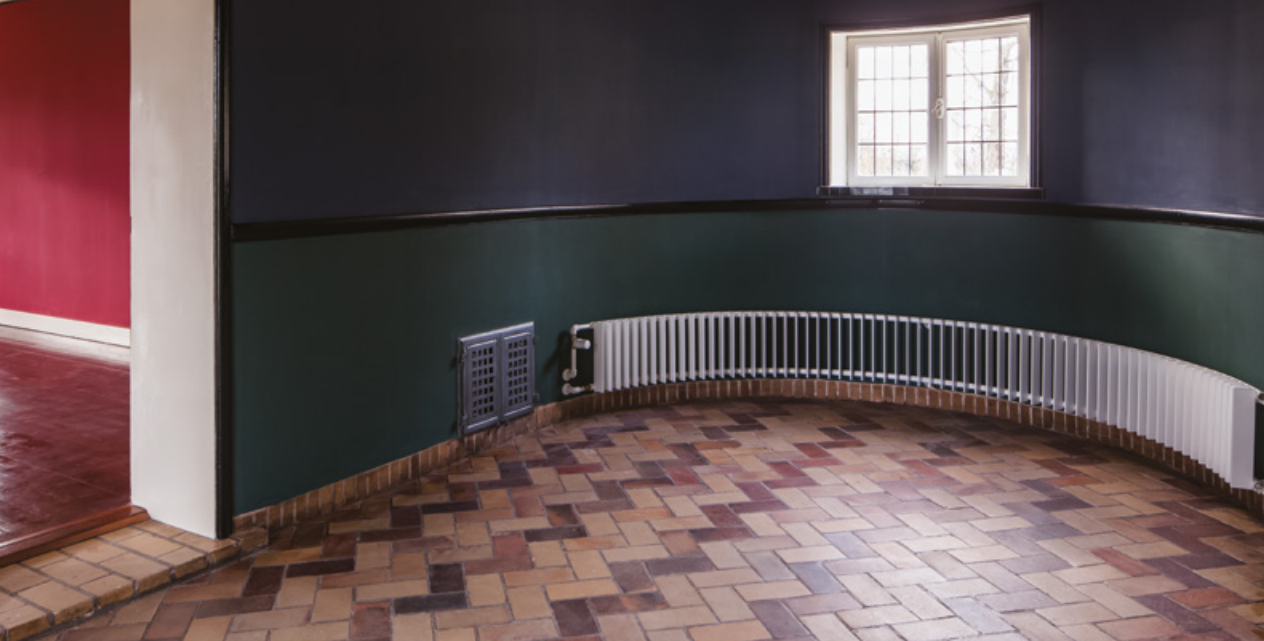
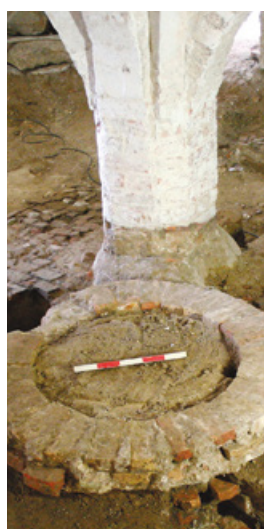
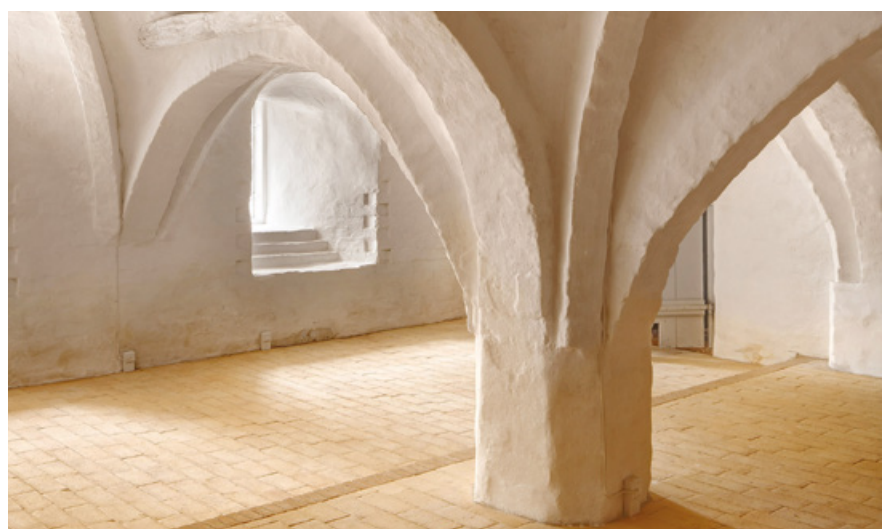
↑ **Landsted i Snekkersten tegnet af Kay Fisker**  
 I Kay Fiskers landsted fra 1918 er der forskellige typer gulvbelægning. I nogle af rummene er der teglgulve, mens andre har bræddegulve, og da Realdania By & Byg overtog landstedet i 2014, var ingen af gulvene isoleret. Da trægulvene alligevel skulle tages op, eftersom nogle brædder skulle repareres og andre udskiftes, er der nu etableret gulvvarme og isolering i terrændæk under bræddegulvene. Der er til gengæld ikke isoleret under teglgulvene, fordi der var risiko for, at teglstenene ville blive ødelagt, når de skulle tages op. Her blev derfor opsat radiators i stedet for gulvvarme.

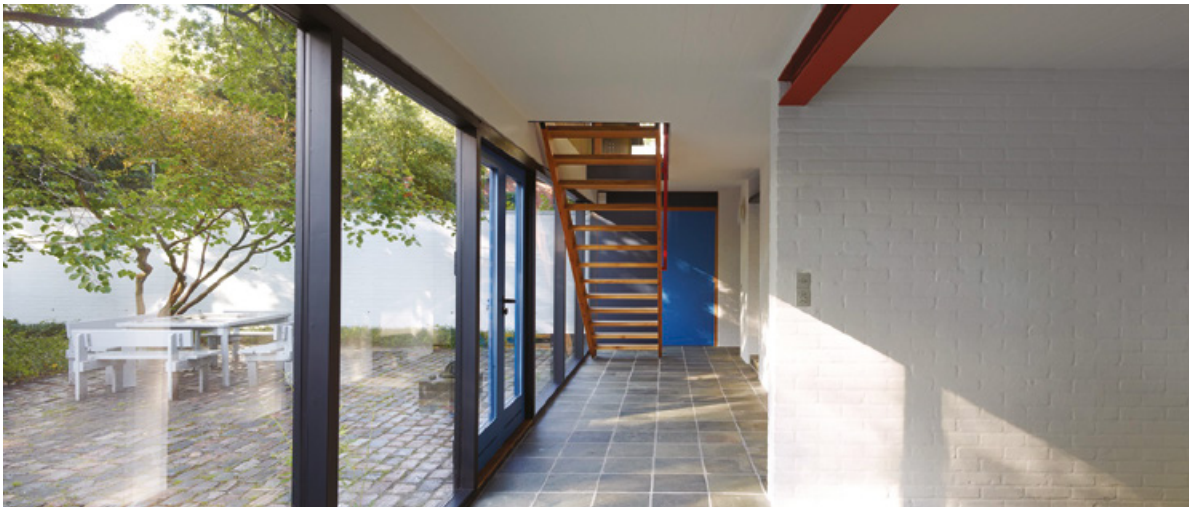
#### ↑ Knud Friis' eget hus i Brabrand

Da arkitekt Knud Friis' eget hus i Brabrand ved Aarhus blev opført i 1958, omfattede terrændækkets konstruktion 250 mm slaggelag og 120 mm klinkerbeton, hvorpå gulvfliserne af skifer var lagt i mørtel. Ved Realdania By & Bygs restaurering i 2011 blev skifergulvet i stueetagen nænsomt taget op, efter at alle fliser var nummereret, så de kunne komme tilbage på samme plads igen. Der blev gravet ud, isoleret med trykfast isolering af ekspanderet polystyren og lagt ny gulvvarme som erstatning for den oprindelige. Dernæst blev skiferbelægningen lagt tilbage igen.

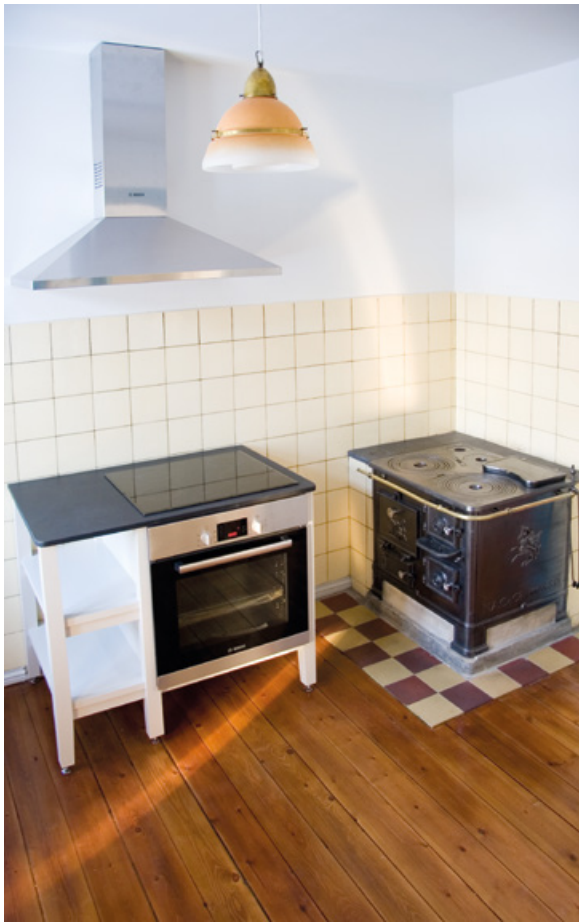
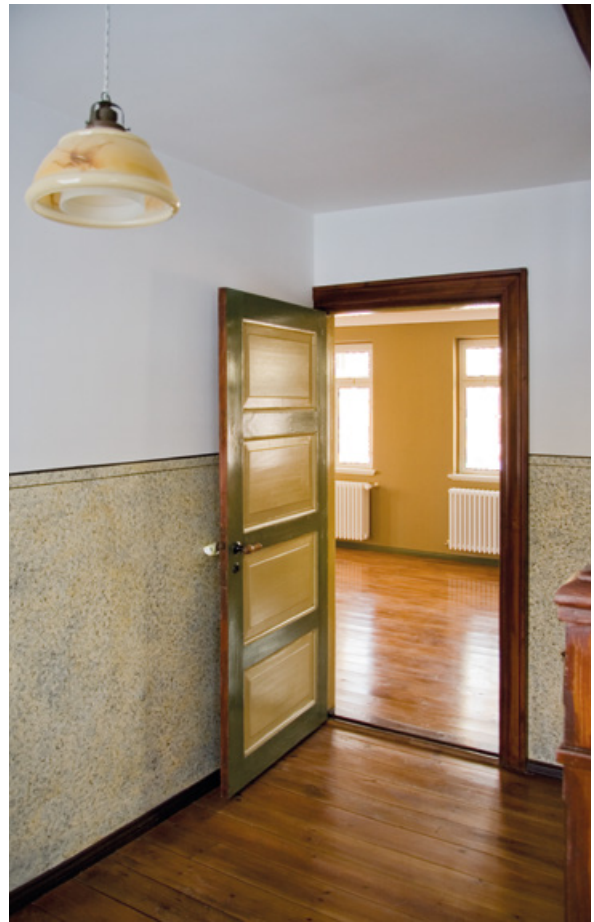
”Vi har også etableret et jordvarmeanlæg i et åbent område umiddelbart vest for udlængen, hvor anlægget er placeret i et teknikrum. Her er nu 500 m horisontalt udlagte jordvarmeslan-ger i knap en meters dybde. Det kræver en del frit areal, for anlægget må ikke etableres på en måde, så det er vanskeligt at komme til varmeslangerne efterfølgende. I stuehusets køkken har vi fået plads til et nyt komfur, men vi har bevaret det gamle jernkomfur, der er sat i stand og kan bruges som en ekstra varmekilde. Nord for gårdspladsen har vi også etableret et biorensningsanlæg, der rensrer

spildevandet. Oprindeligt har tanken med landets statshusmandsbrug været, at ejerne i vidt omfang kunne være selvforsynende, og det faktisk at ejendommen i dag stort set er selvforsynende med både varme, strøm og rensning af vand, bygger på den måde videre på historien.”

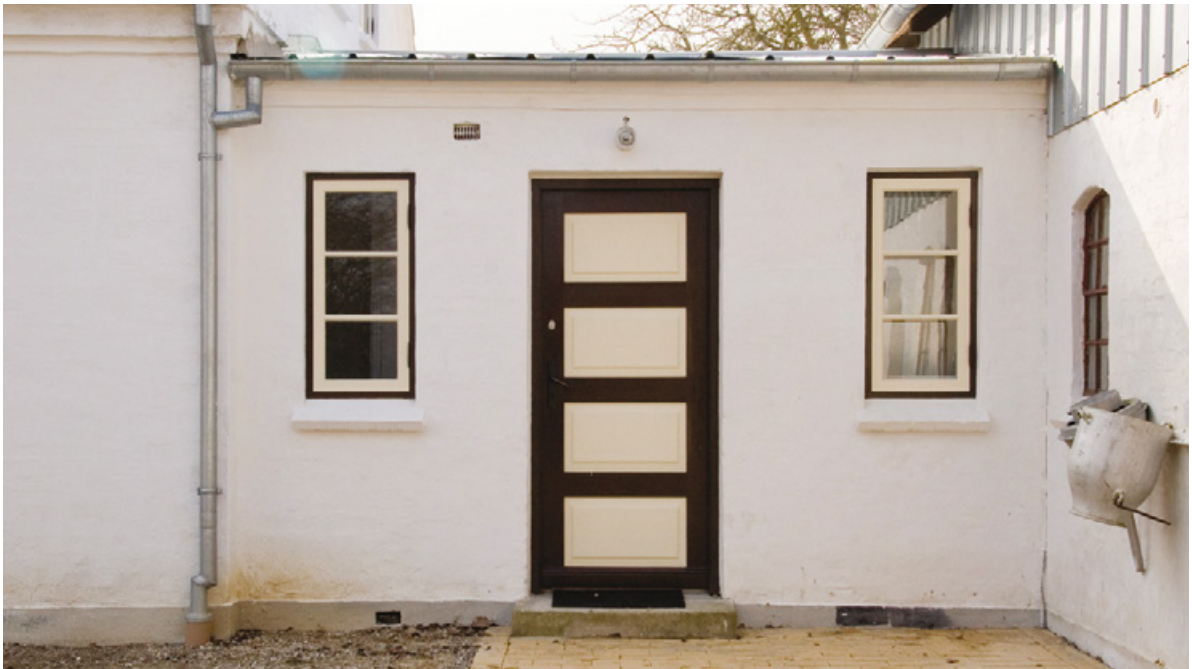
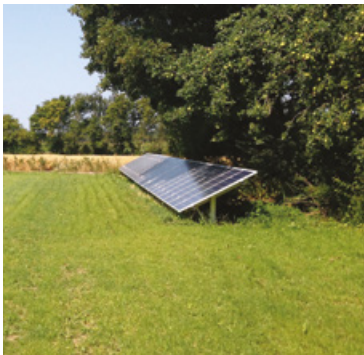
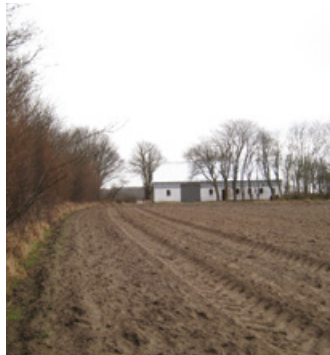
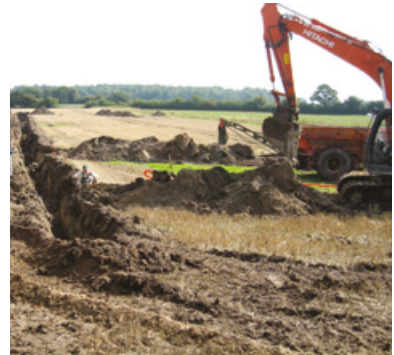
### Statshusmandsbruget i Skovbølling

Husmandsbrugets boligdel er på helt traditionel vis isoleret i taget, der alligevel skulle skiftes, og i terrændæk, men ikke i de hule mure, fordi hulrummet er for smalt. Vinduerne har fået forsatsrammer, og i køkkenet er det gamle brændekomfur sat i stand, så det kan supplere opvarmningen; den består af et energivenligt jordvarmeanlæg. Der er også etableret solceller, der producerer strøm. Begge løsninger har været mulige, fordi husmandsbruget ligger frit i landskabet med masser af brugbart areal.

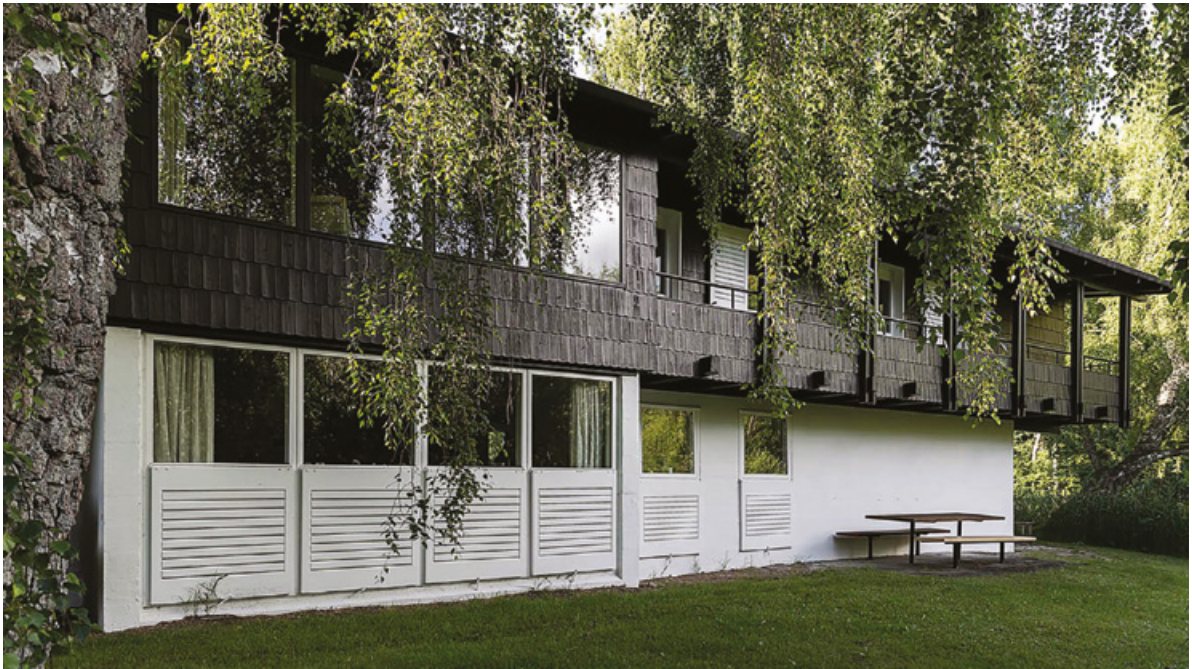
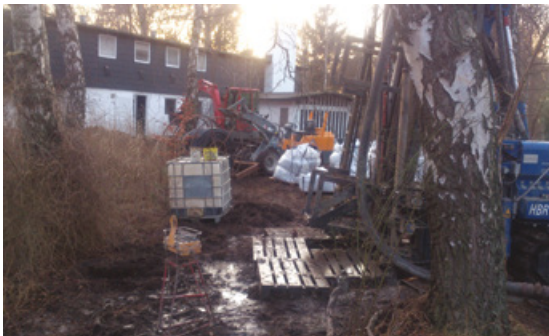
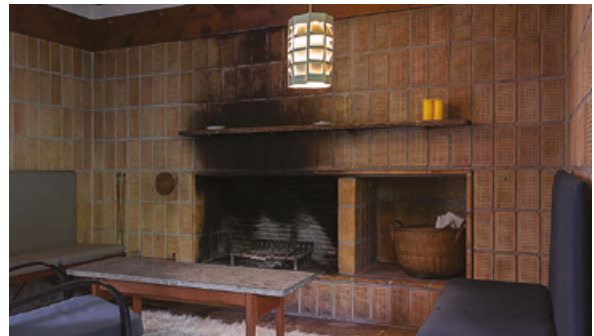
#### ↑ Svenn Eske Kristensens eget sommerhus ved Fårevejle

Arkitekt Svenn Eske Kristensen opførte i 1954 et sommerhus til sig selv og sin familie i Odsherred. Huset fungerer stadig som sommerhus, men kan anvendes året rundt. Den oprindelige varmforsyning var noget sparsom og bestod af petroleumsovne som supplement til åbne ildsteder. Realdania By & Byg købte huset i 2004 og etablerede i 2013 et jordvarmeanlæg under græsplænen foran huset. For at få tilstrækkelig effekt er radiatorerne nødt til at være dybe.

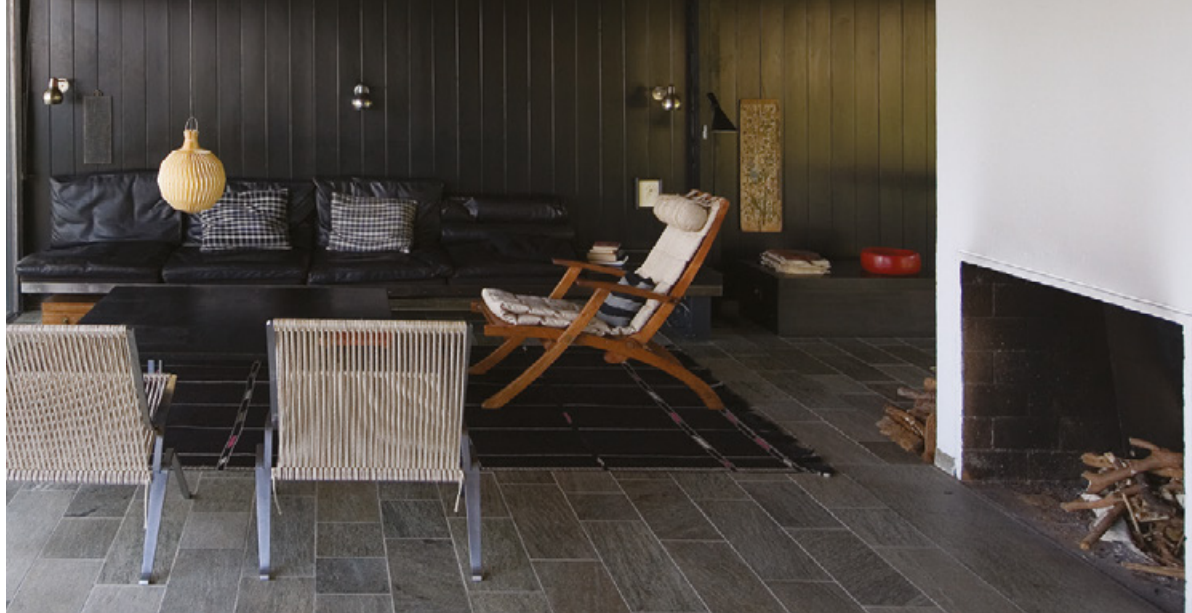
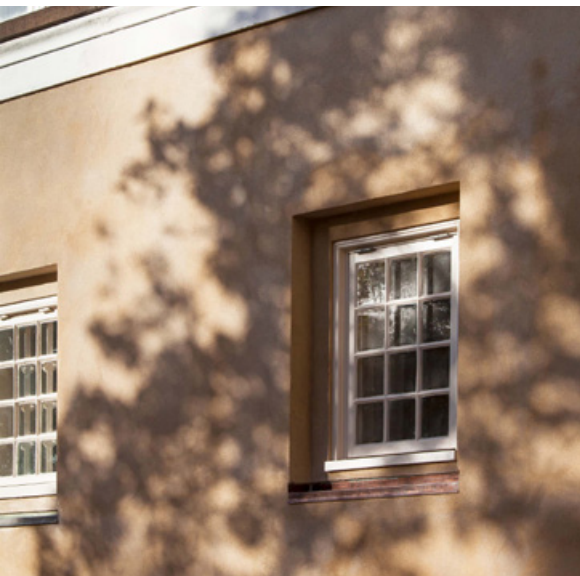
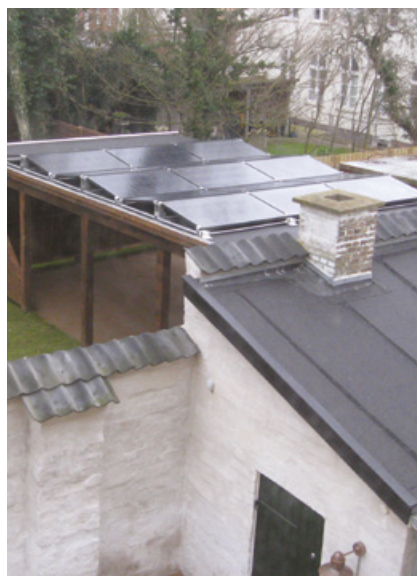
↑ **Kochs Tinghus i Store Heddinge**

Råd-, ting- og arresthuset i Store Heddinge, der er tegnet af Jørgen Hansen Koch og stod færdigt i 1838, blev købt af Realdania By & Byg i 2011 og gennemgik herefter en større restaurering. Her blev samtlige tekniske installationer udskiftet, og der blev anskaffet energibesparende lysarmaturer og energibesparende hårde hvidevarer. Elforbruget blev yderligere klimaforbedret med solceller monteret på et nyt skur, der blev opført i haven bag tinghuset. Herudover blev der etableret et jordvarmeanlæg i haven. Skulle det ske, at anlægget ikke kan producere nok, tager fjernvarmen over. Restaureringen og energiforbedringen af råd-, ting- og arresthuset i Store Heddinge er et eksempel på, at der godt kan etableres jordvarme og solceller i en bymæssig sammenhæng, hvis det placeres med omhu.

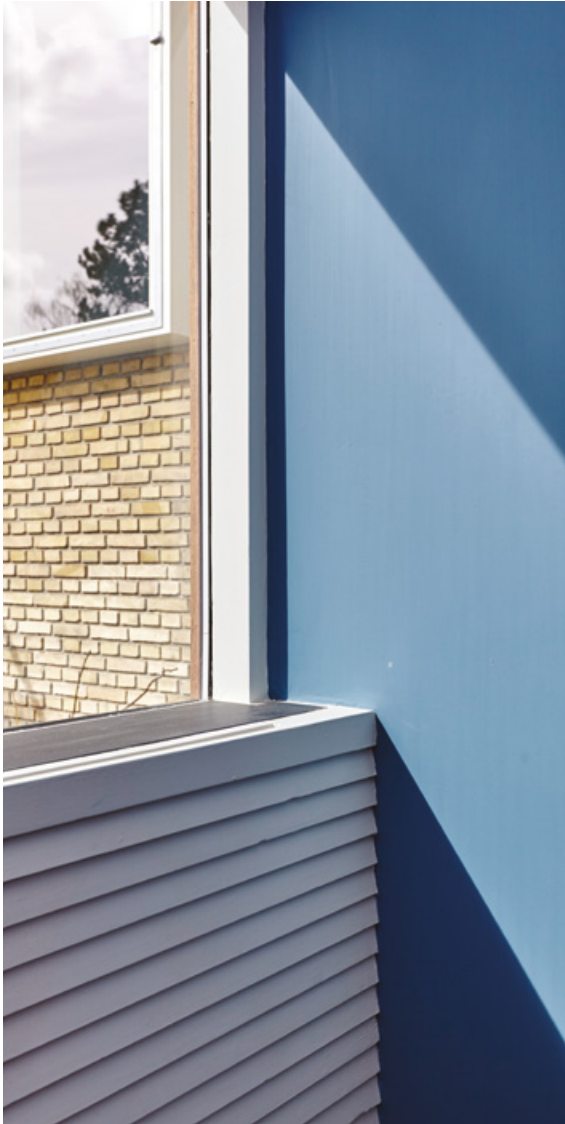
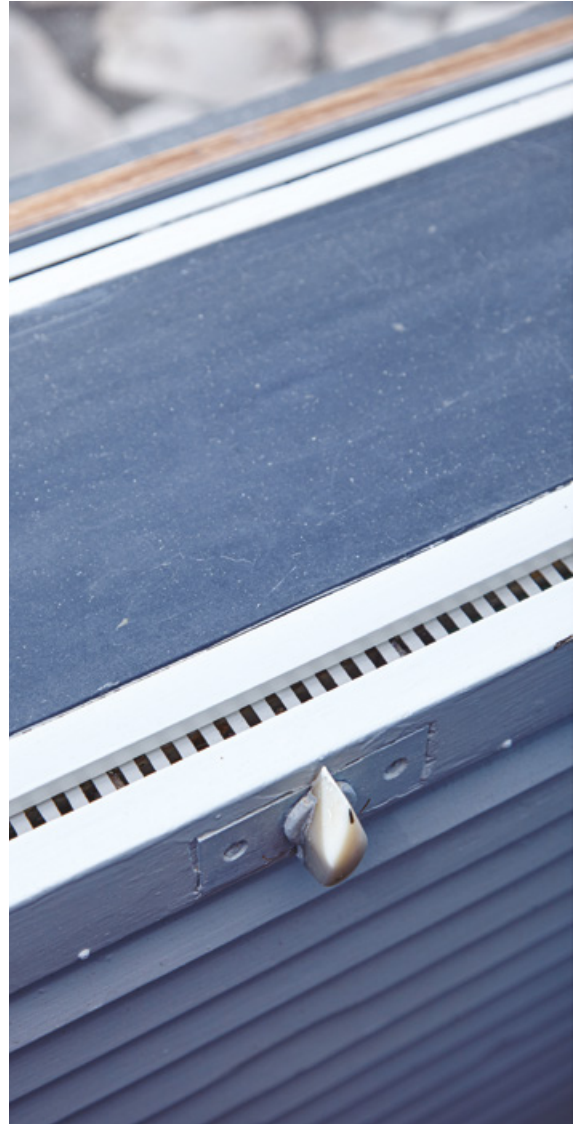
#### ↑ Varmings eget hus i Gentofte

I Varmings hus fra 1952 udtænkte bygherren Jørgen Varming, der var installationsingeniør, selv varmesystemet, der både dengang og i dag fungerer med varm luft, der ledes rundt i huset i kanaler under gulvene og blæses ud i rummene via riste i gulve og vinduesplader. Det var et meget nytænkende system dengang, men fungerede ikke optimalt, og der blev derfor på et tidspunkt monteret en brændeovn og indbygget en pejseindsats i den åbne pejs som supplement til luftvarmen. Luftvarmen er der stadigvæk, og i forbindelse med Realdania By & Bygs restaurering 2013-2015 er husets fyr udskiftet til en kondenserende gaskedel, der er en mere effektiv varmekilde.

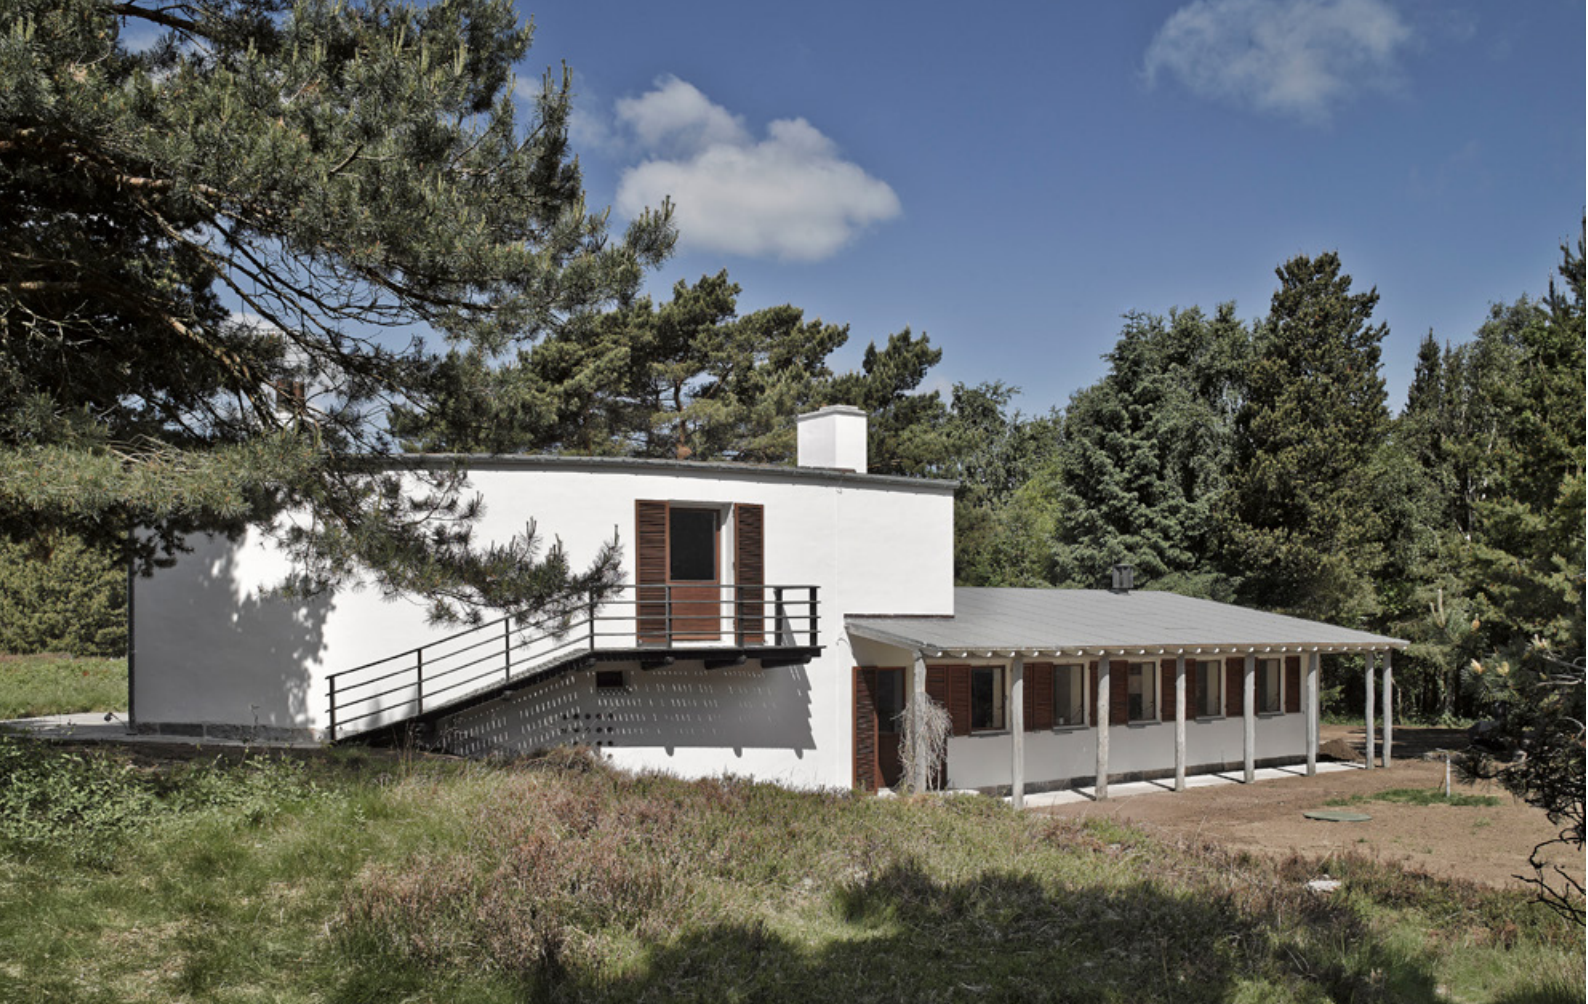
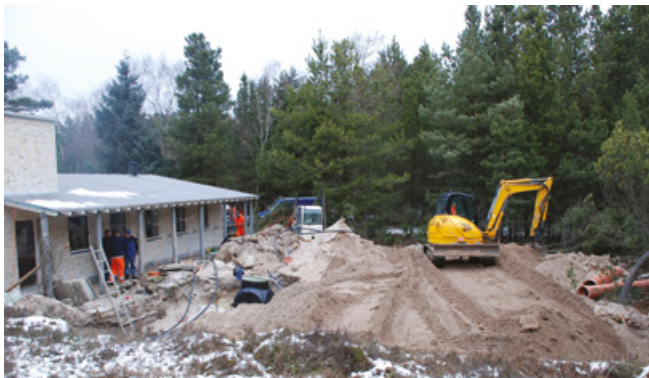
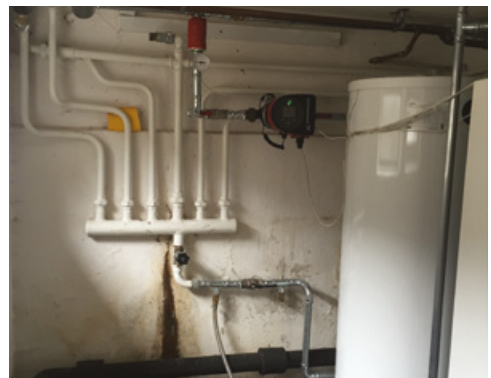
### Arne Jacobsens eget sommerhus i Gudmindrup Lyng

Sommerhuset blev oprindeligt isoleret indvendigt på ydermurene med 50 mm halmstøv, og opvarmningen var centralvarme med kul- og koksfyre, senere et oliefyre. Der er ikke isoleret yderligere, fordi det vil ændre for meget på interierne i forhold til husets bevaringsværdier. Til gengæld er der etableret et nyt varmesystem, der gør opvarmningen både billigere og mere klimavenlig. Under plænen ved siden af sommerhuset gemmer sig et jordvarmeanlæg med lodrette borer. Både udendørs på terrassen og i opholdsstuen på første sal er der åben pejs.

Efter restaureringen og etableringen af jordvarmesystemet er der skabt et bedre indeklima, og varmeregningen er lavere. Det er imidlertid vigtigt at undersøge, hvilket jordvarmesystem der passer til den enkelte bygning og dens beliggenhed. I Arne Jacobsens sommerhus blev valgt et ikke så udbredt system med lodrette punktboringer, som der ikke var stor erfaring med, da det blev etableret. Men dette system kræver ikke lige så meget åbent areal som andre systemer med vandrette varmeslanger, og det kunne derfor rummes inden for det forholdsvis beskedne areal under græsplænen ved siden af huset.

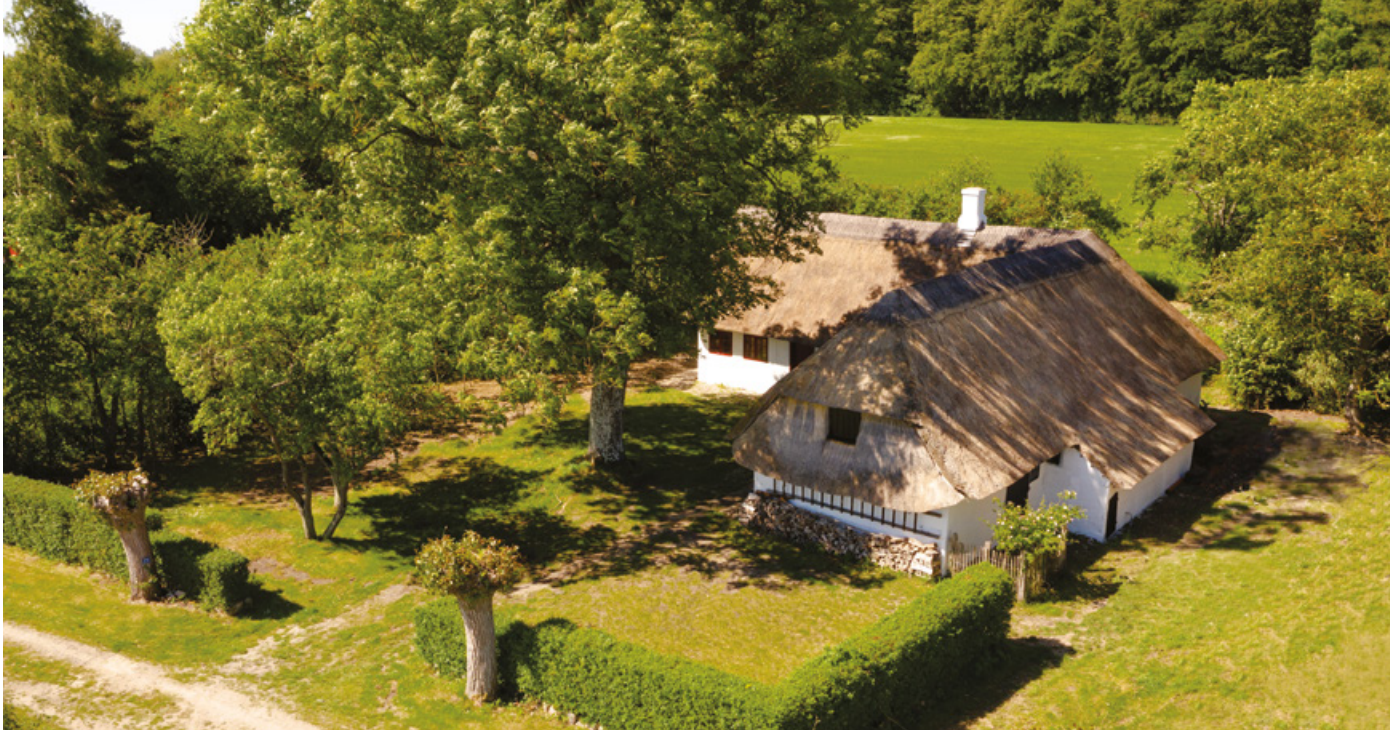
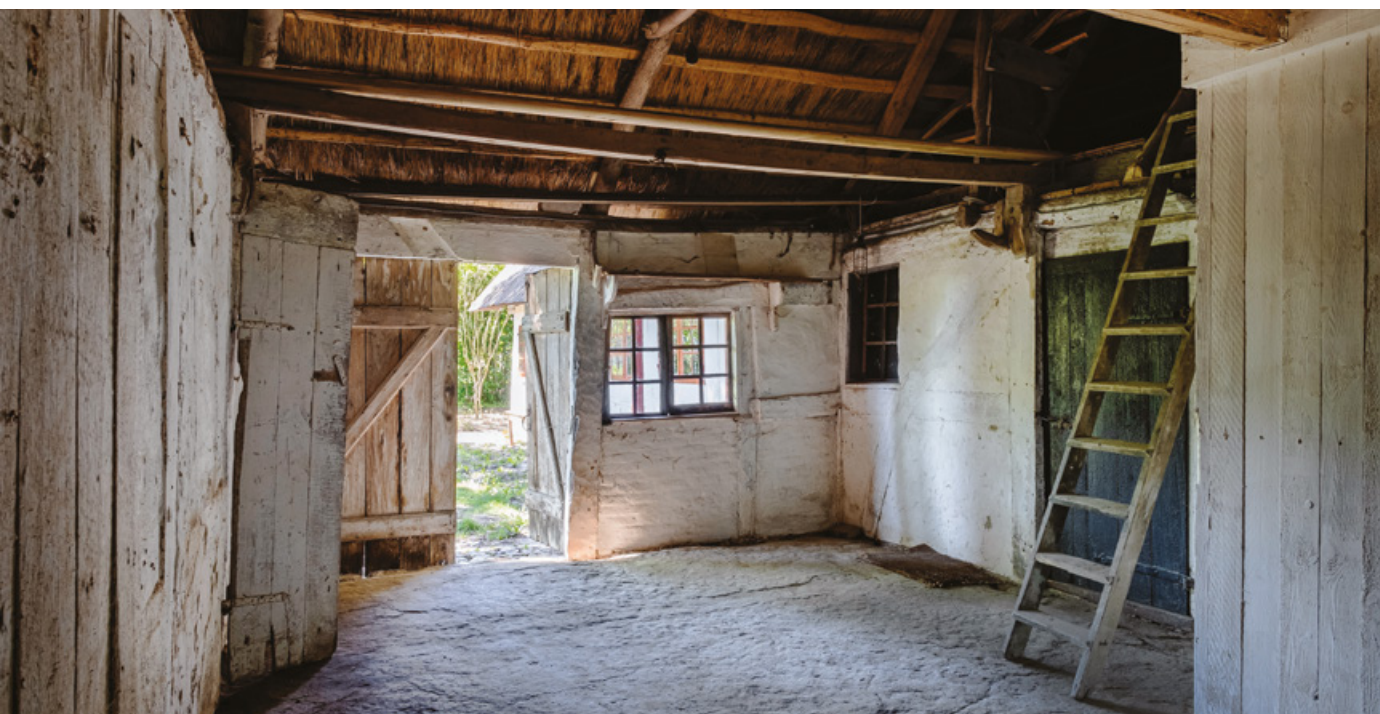
### Stines Hus på Lolland

I Stines Hus er der isoleret under gulve i nogle af rummene, og alle vinduer har fået nye forsatsrammer. De er tilpasset præcist til hvert vindue, så der er taget højde for alle formater og skævheder. Huset er blevet udstyret med et luft til vand-varmepumpeanlæg og nye radiatorer, der har erstattet tidligere elpaneler, som er dyre i drift. Ud over den moderne varmeforsyning kan køkkenets gamle jernkomfur også bidrage med varme. Det er bevaret fra Stines tid og fungerer stadig upåklageligt.

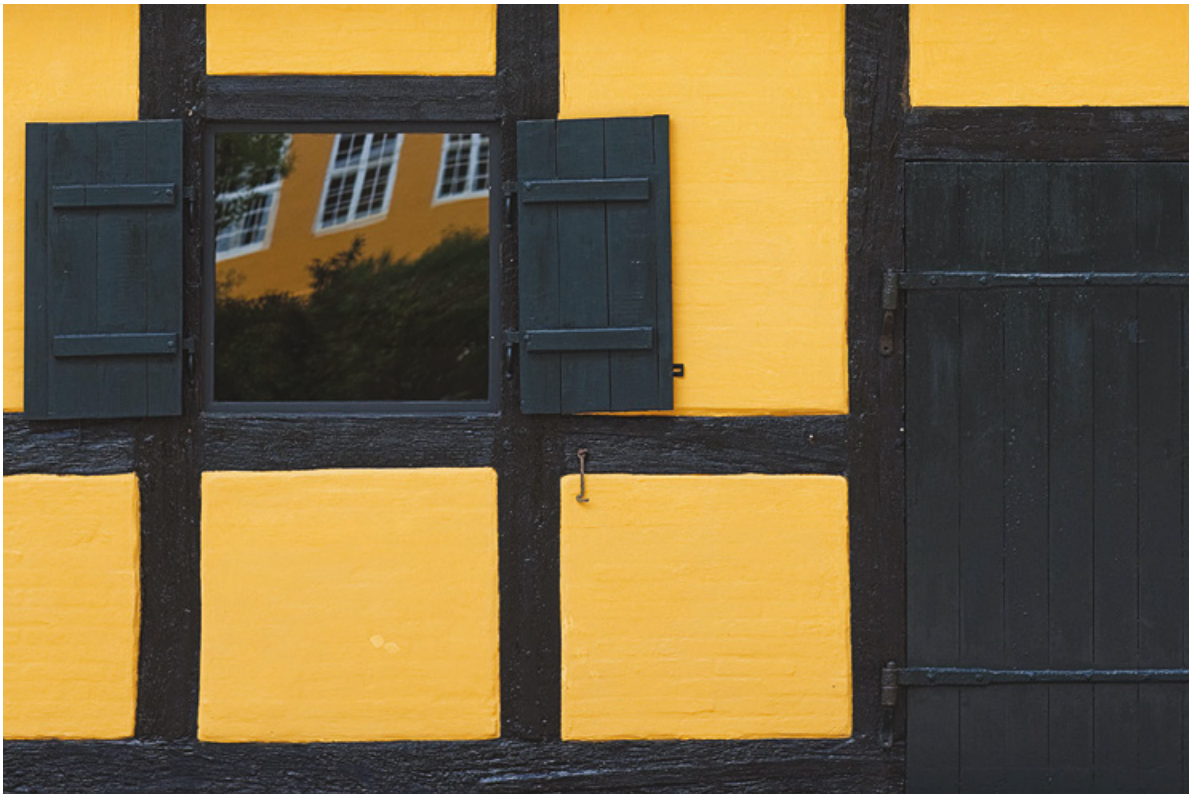
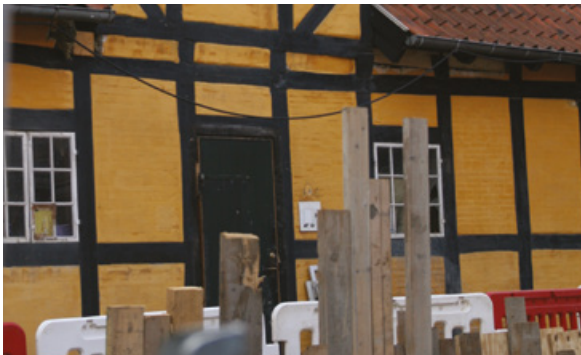
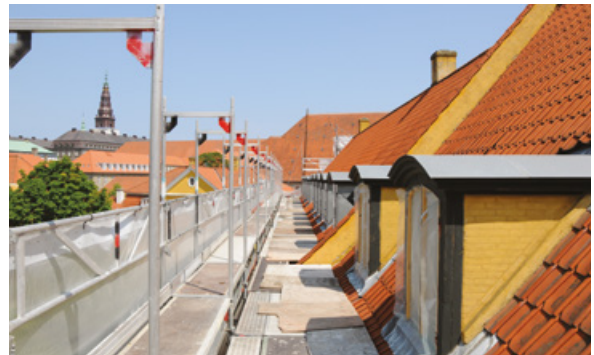
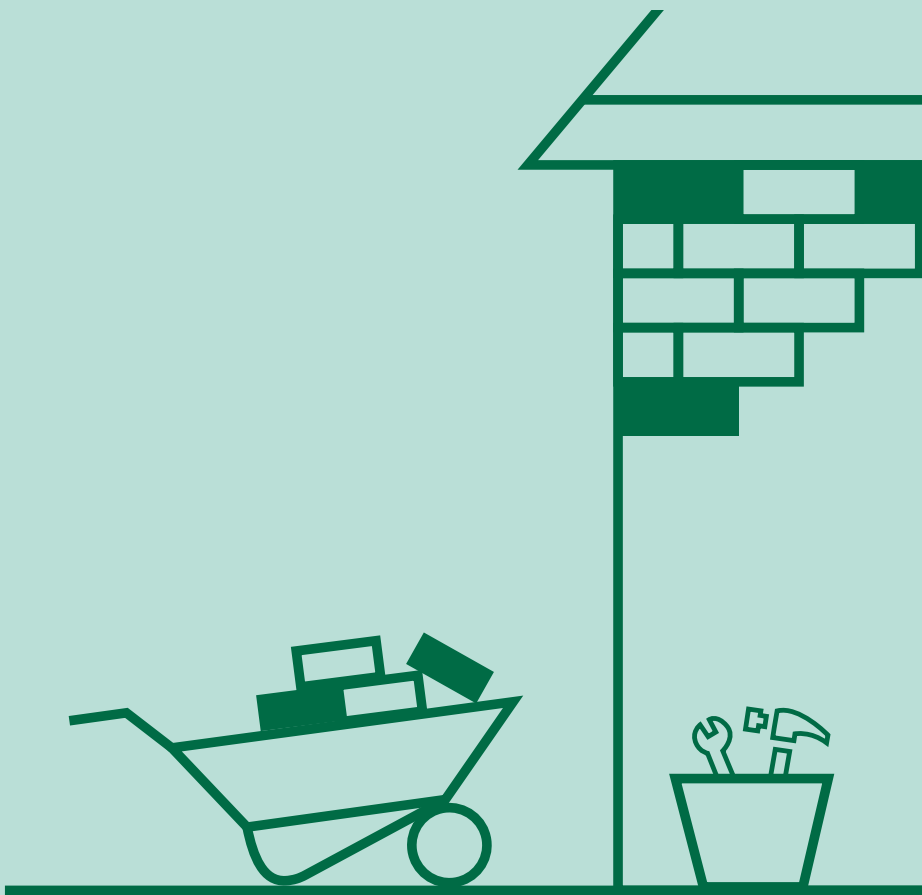
### Fæstningens Materialgård i København

En overraskende stor del af anlæggets varmetab skete gennem utætheder, især i bindingsværksbygningen, hvor der med stor effekt er tætnet mellem tømmer og tavl. Herudover er opnået energibesparelser i alle bygningerne med nye forsatsrammer med energiglas. Til gengæld er der stort set ikke isoleret i ydervægge, heller ikke i kvistflunker, da det lille areal ikke ville have nogen særlig betydning, mens flunkerne derimod ville blive tykkere og mere klodsede.

Materialforvalterboligen fra 1740 viste sig at være overraskende tæt, så her var efterisolering ikke nødvendig. Tætheden og den forholdsvis gode isolerende effekt skyldes blandt andet, at den stillestående luft mellem vægpaneler og murværk isolerer godt. Under vinduerne er monteret såkaldte fan coils, der oprindeligt både kunne varme og køle, men som i dag er bygget om til kun at varme – rent teknisk fungerede kølingen fint, men brugerne åbnede vinduerne, når de havde det for varmt, og så kørte kølingen uden effekt.

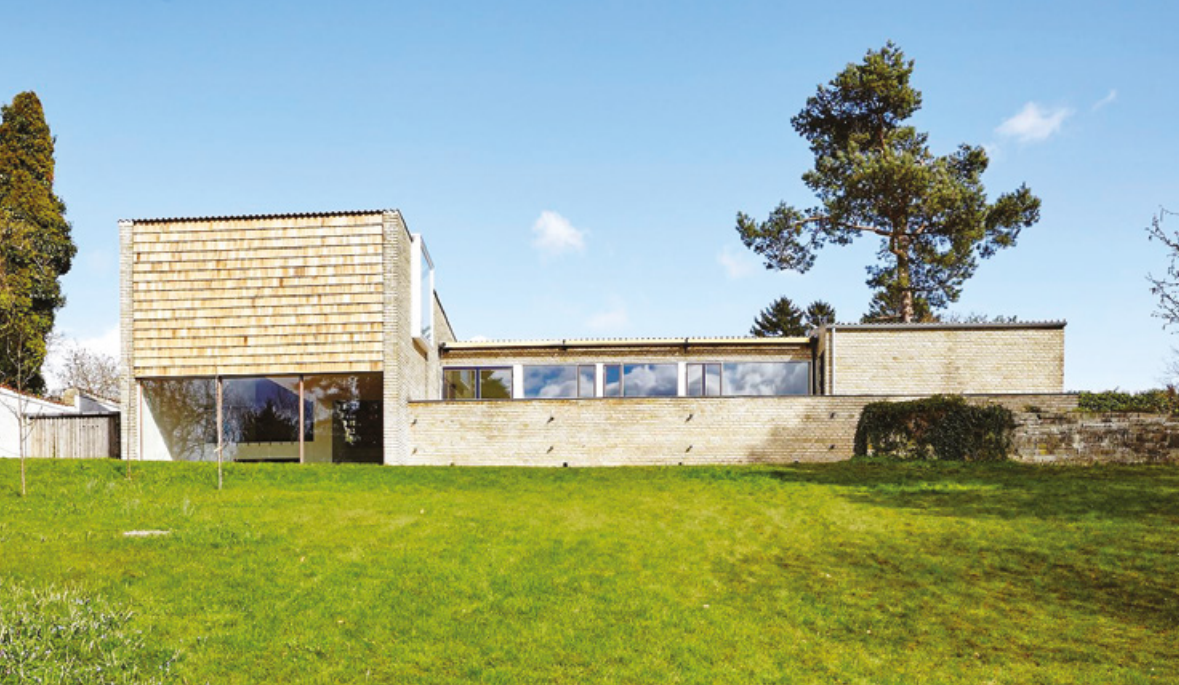
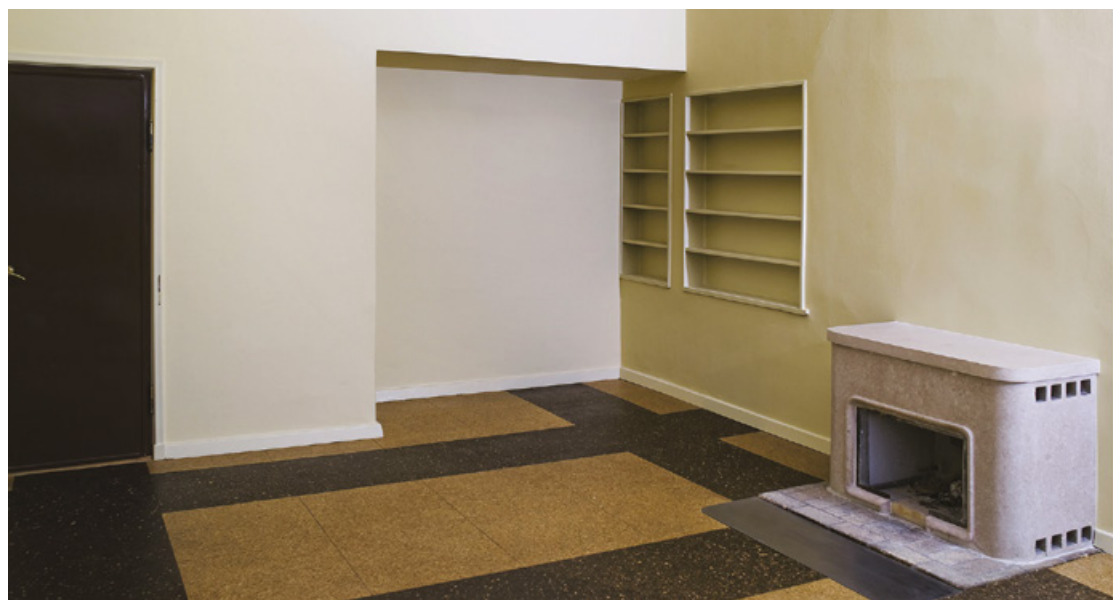
#### ↑ Varmings hus i Gentofte

Stuen har en åben pejs, der ikke bidrager positivt til varmeøkonomien – det gør pejse sjældent, fordi trækket i skorstenen betyder, at varmen i rummet suges ud. Sammen med minimal isolering, en kælder nedenunder, få radiatorer, højt til loftet og store jernvinduer gør den åbne pejs stuen svær at varme op.

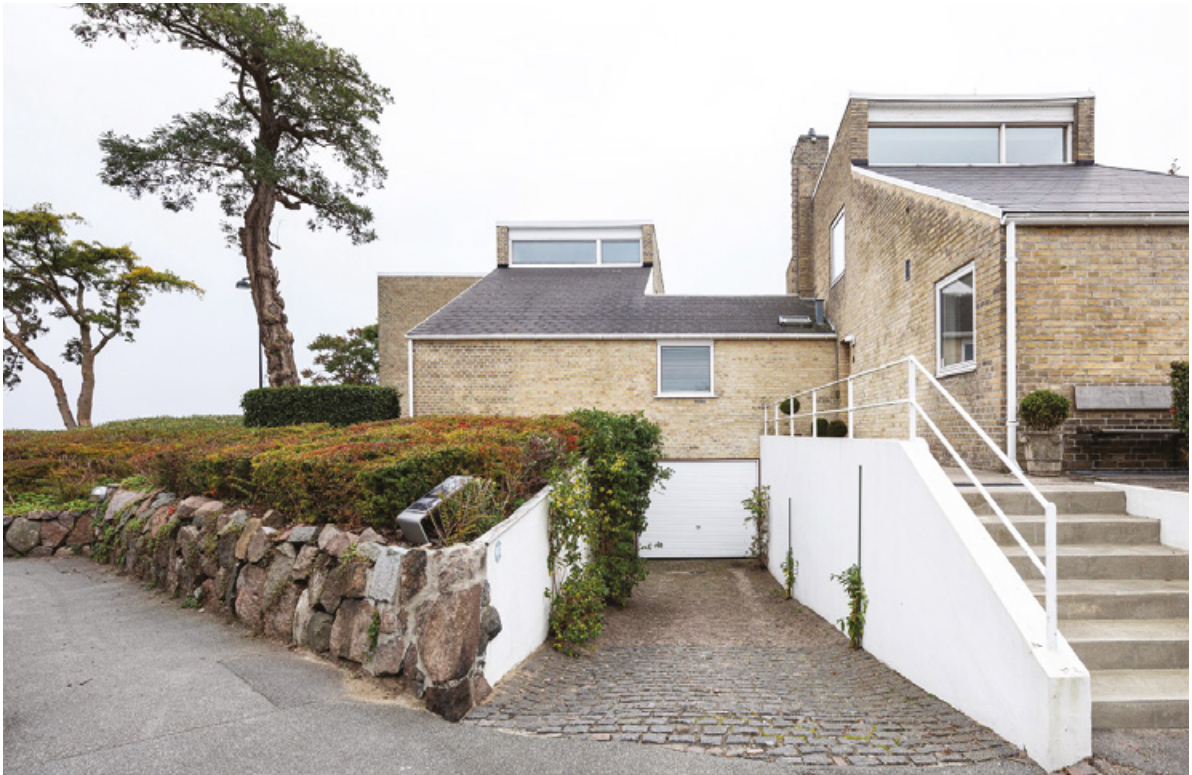
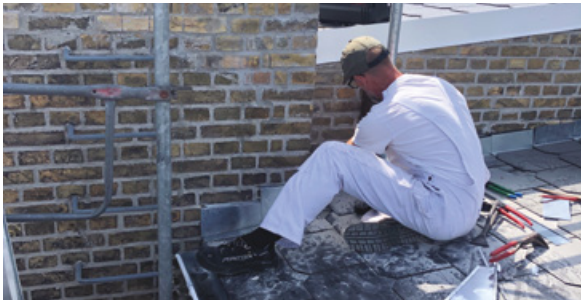
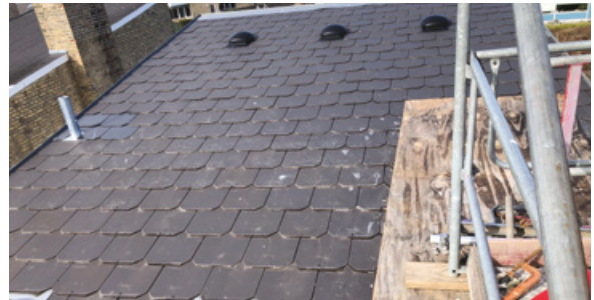
#### ↑ Arne Jacobsens eget hus i Klampenborg

Arne Jacobsen tegnede smukke huse, men byggeteknisk er husene ikke altid gennemtænkte, og det kan give udfordringer i den efterfølgende drift. Til gengæld er materialerne gedigne og har lange levetider.

”Selv om husene er gamle, er det ikke altid ensbetydende med, at de er af god kvalitet. Jeg bliver nødt til at afsløre, at vores tre huse tegnet af Arne Jacobsen faktisk teknisk set er ret dårlige – æstetikken har fået lov at vinde. F.eks. er der indvendige tagnedløb på huset på Gotfred Rodes Vej – så skammer de ikke husets arkitektur, men rent byggeteknisk er det ikke særlig klogt. Og det er ofte en udfordring at energiforbedre med efterisolering, fordi de oprindelige proportioner og detaljer bliver ændret for meget. Der skal som regel trylles en hel del for at bevare udtrykket. Vi udfordrer ofte vores rådgivere helt til grænsen af, hvad der kan lade sig gøre byggeteknisk og i forhold til bevaringsværdierne.”
